*LAVORI DI MANUTENZIONE ORDINARIA
DEL TERRITORIO – P.M.O.
EX COMUNITÀ MONTANA VALCHIUSELLA*

3° LOTTO – anno 2017

ELABORATO 11
RELAZIONE SPECIALISTICA
DIMENSIONAMENTO E VERIFICA
DELLE OPERE DI SOSTEGNO

**ELABORATO 11
RELAZIONE SPECIALISTICA
STUDIO GEOLOGICO**

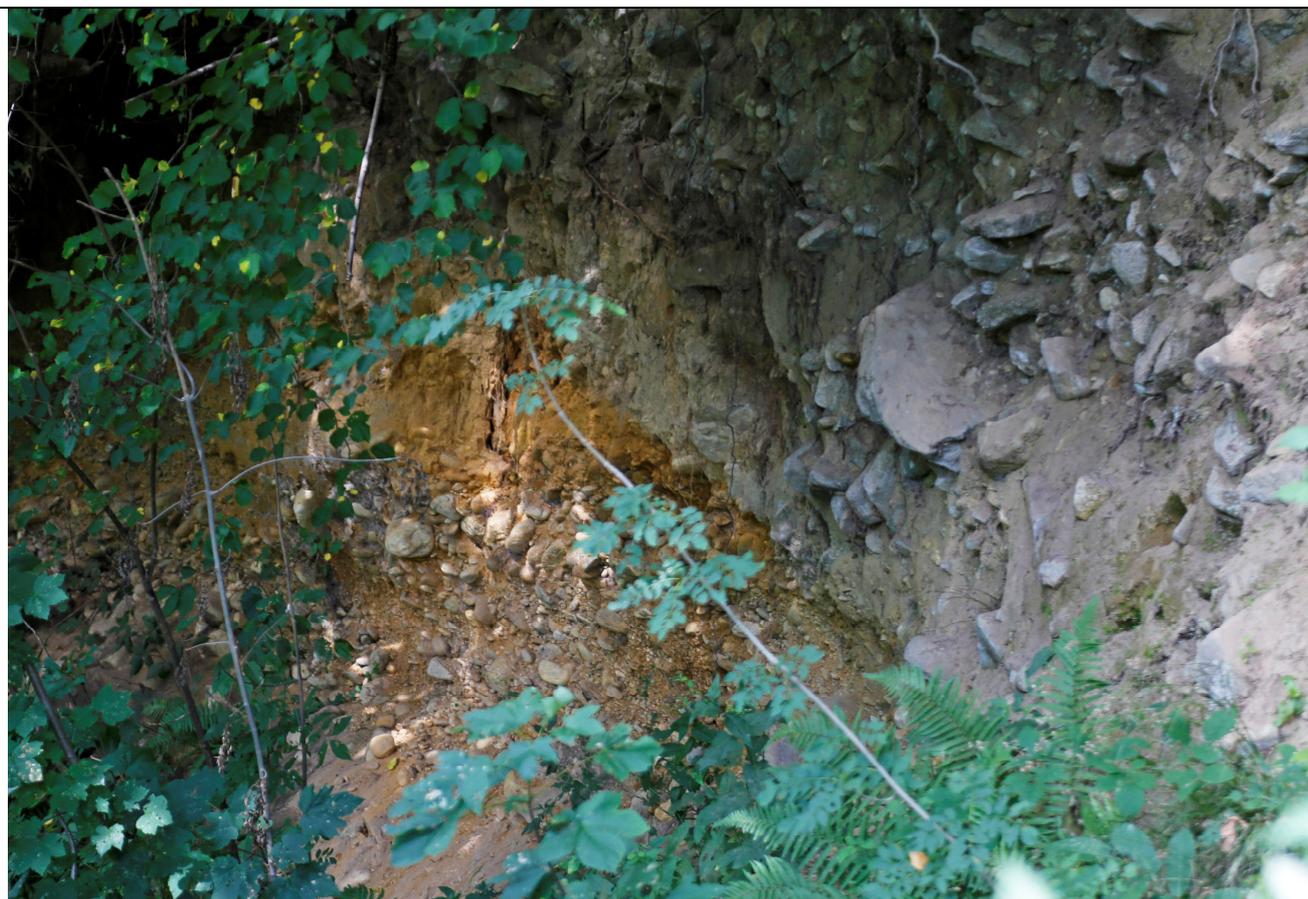
Foto n. 1 - Lungo la scarpata , a fianco dell'area in dissesto , affiora la copertura detritico-glaciale : al tetto si osserva un deposito con struttura caotica di elementi a spigoli vivi in matrice limosa grigia (la cui origine risulta incerta) ; alla base , risultano evidenti delle bancate di depositi fluvioglaciali con elementi arrotondati (segno della sedimentazione avvenuta in acque fluenti) , in matrice limoso-sabbiosa di colore arancio-ocra .

L'area oggetto di studio è compresa nell'ambito dei depositi detritico - glaciali , che sono stati profondamente incisi ad opera del Rio di Nant e che appaiono evidenti in affioramento lungo la scarpata che correla la superficie terrazzata a debole acclività sulla quale sorge il Concentrico ed il fondovalle lungo il quale defluisce il Rio (foto n.1).

In corrispondenza del sito in studio si possono evidenziare due tipologie di deposito : al tetto compaiono sedimenti costituiti da passate di elementi lapidei eterometrici a spigoli vivi immersi in una matrice limosa di colore tendente al grigio ; in corrispondenza della parte mediana della scarpata affiorano invece dei depositi prettamente fluvioglaciali , costituiti da clasti sub arrotondati piuttosto omometrici , immersi in una matrice sabbioso-limosa di colore arancio-ocra .

Il fatto che la dinamica del processo non sia attribuibile a cause esclusivamente naturali può essere dedotta dall'assenza di processi lungo la scarpata naturale (depositi fluvioglaciali – vedi foto n.1) che si sostiene localmente con pendenze prossime alla verticale, grazie all'assenza di acque libere circolanti che possano determinare la saturazione del Complesso detritico-glaciale.

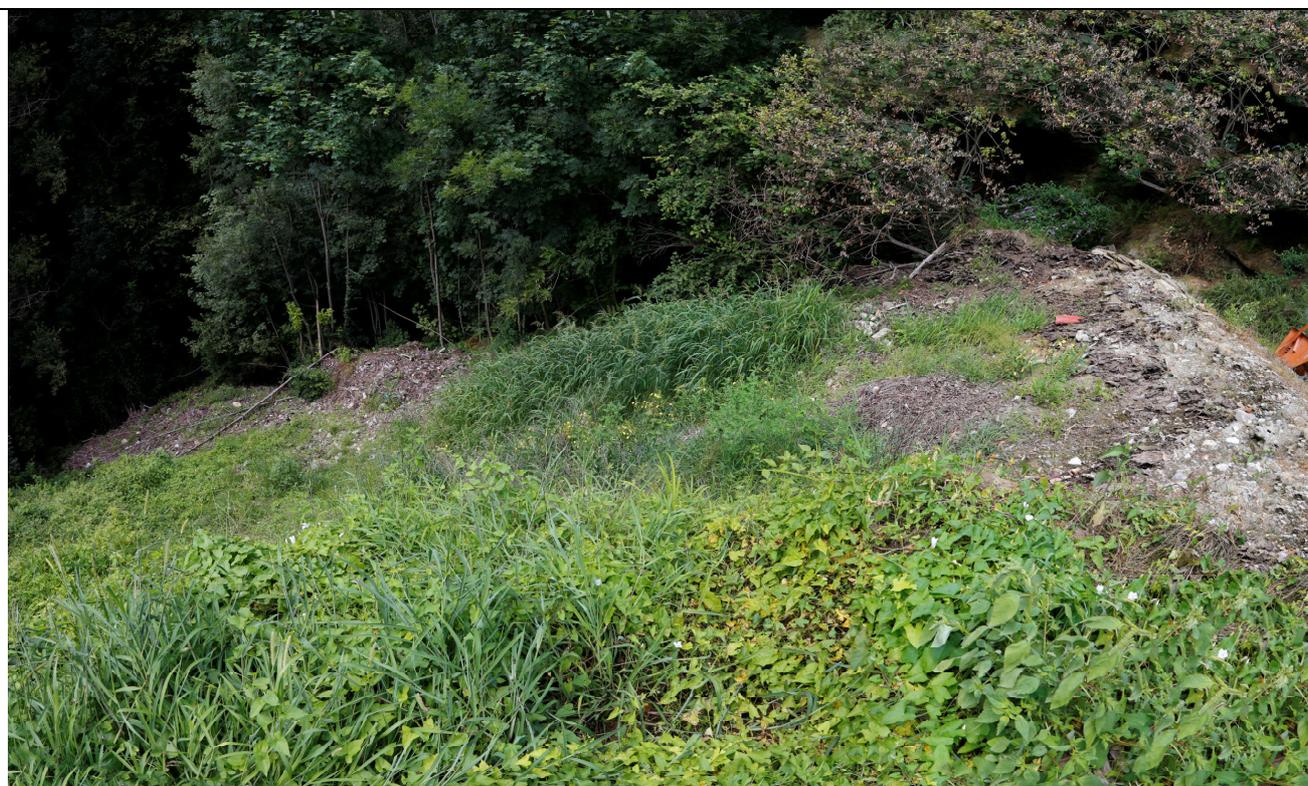
Foto n.2 – Veduta complessiva dell'area dissestata. Risultano evidenti i caratteri del coronamento e della zona di accumulo, risultando celata dalla vegetazione la porzione mediana dell'alveo di frana.

Lo scivolamento rotazionale è stato dunque innescato dalla locale saturazione dei materiali presenti lungo il bordo della scarpata , che hanno determinato una superficie di rottura con uno sviluppo superficiale avente una lunghezza di circa 20 m ed una larghezza variabile di circa 15-20 m , con una profondità media di 1.5 - 2 m (foto n.2)

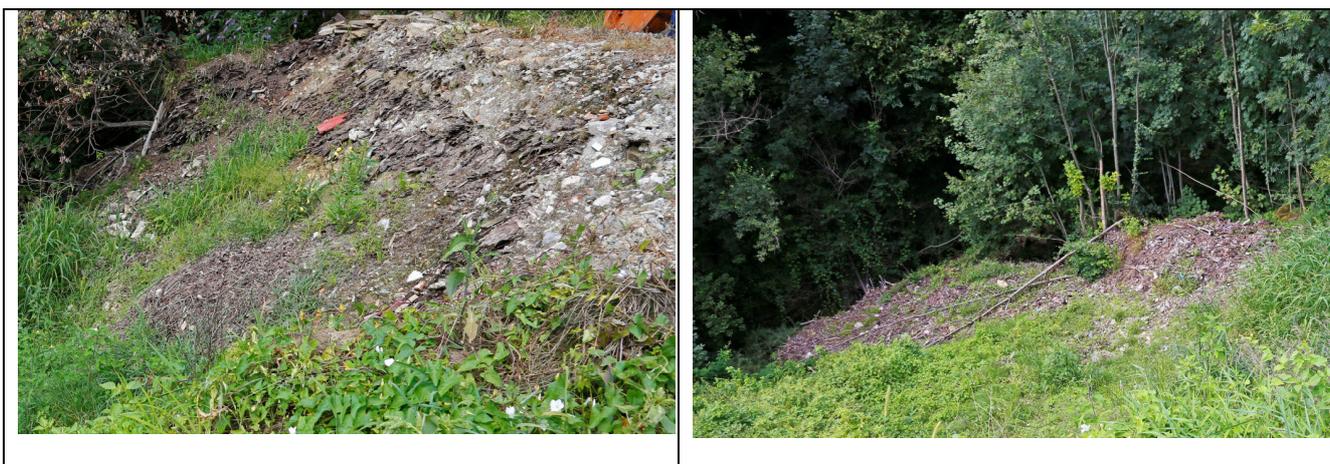
Foto n. 3 – Particolari del coronamento e della zona di accumulo

I materiali collassati si sono accumulati lungo l'alveo di frana ed alla base del versante (foto n.3) , andando a sovrapporsi alle opere di difesa spondale poste lungo la sinistra del Rio di Nant ed andando ad occupare anche porzioni dell'alveo . La natura dei materiali scivolati risulta in prevalenza costituita da elementi legnosi con subordinata frazione di elementi lapidei , come si evince osservando la zona di accumulo posta alla base del versante (la porzione mediana dell'alveo di frana è stata infatti rapidamente rivegetata , celando le evidenze complessive dei materiali collassati) .
