**COMUNE DI
ISSIGLIO**

**VERIFICHE DI COMPATIBILITA' IDRAULICA ED
IDROGEOLOGICA A SUPPORTO DELLO
STRUMENTO URBANISTICO**

**RELAZIONE GEOLOGICO-TECNICA
CIRC. P.G.R 8 MAGGIO 1996 , N. 7/LAP**

**ELABORATO G.
DEL MARZO 2018**

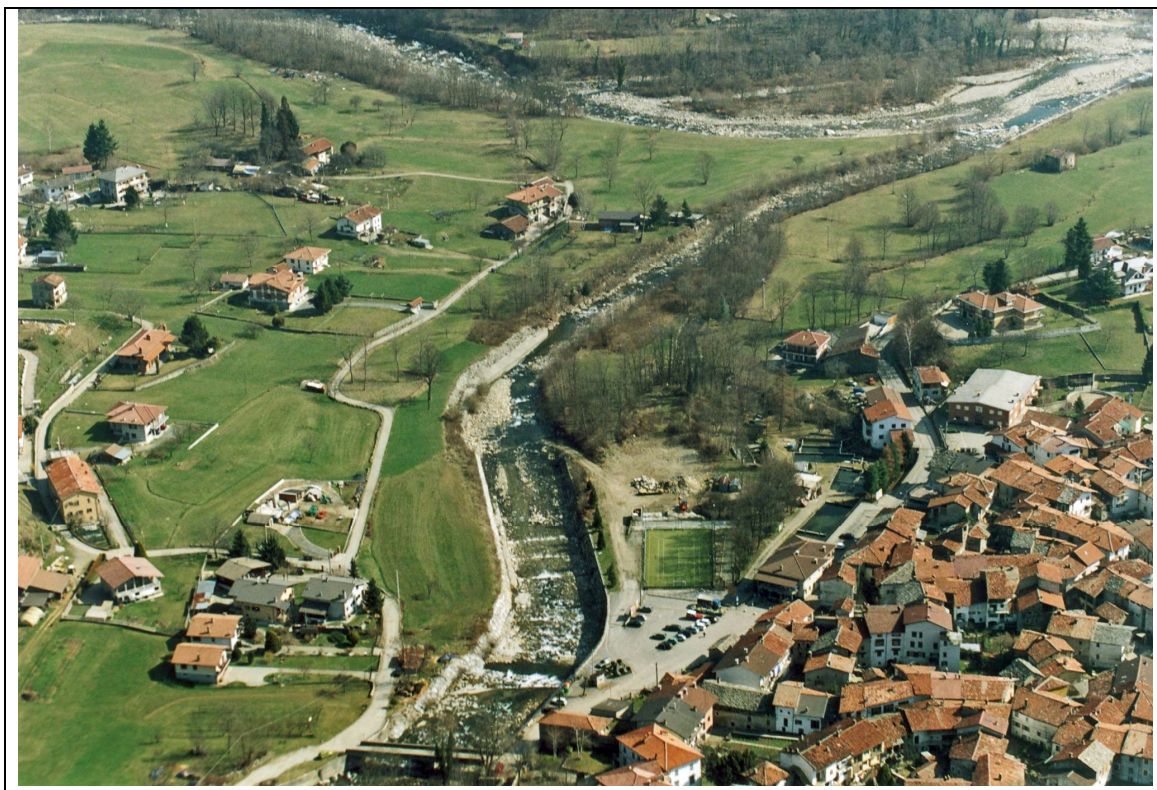
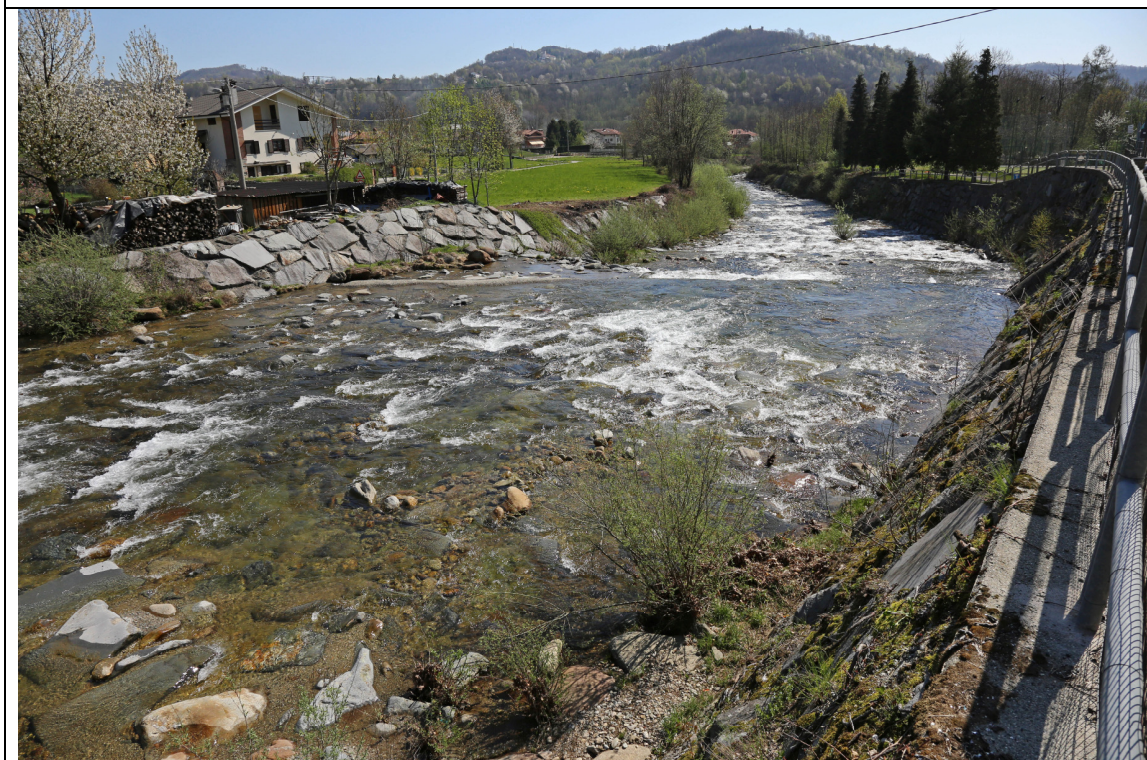
A seguito dell'evento 1994 vennero realizzate imponenti opere di regimazione idraulica , con stabilizzazione del fondo alveo mediante grossi massi cementati tra loro , creazione di salti di fondo per limitare l'azione delle acque correnti , realizzazione di imponenti opere di difesa longitudinali lungo entrambe le sponde a salvaguardia delle aree pubbliche e private (foto n.3 - 4) .

Foto n. 3 – 4 . Torrente Savenca - opere di sistemazione a valle del ponte di collegamento con loc. Sendola

Le imponenti opere di sistemazione e riassetto possono essere considerate a tutti gli effetti gli interventi di riduzione del rischio che consentono la fattibilità degli interventi in aree IIIb .
