**COMUNE DI
ISSIGLIO**

**VERIFICHE DI COMPATIBILITA' IDRAULICA ED
IDROGEOLOGICA A SUPPORTO DELLO
STRUMENTO URBANISTICO**

**RELAZIONE GEOLOGICO-TECNICA
CIRC. P.G.R 8 MAGGIO 1996 , N. 7/LAP**

**ELABORATO G.
DEL SETTEMBRE 2018**

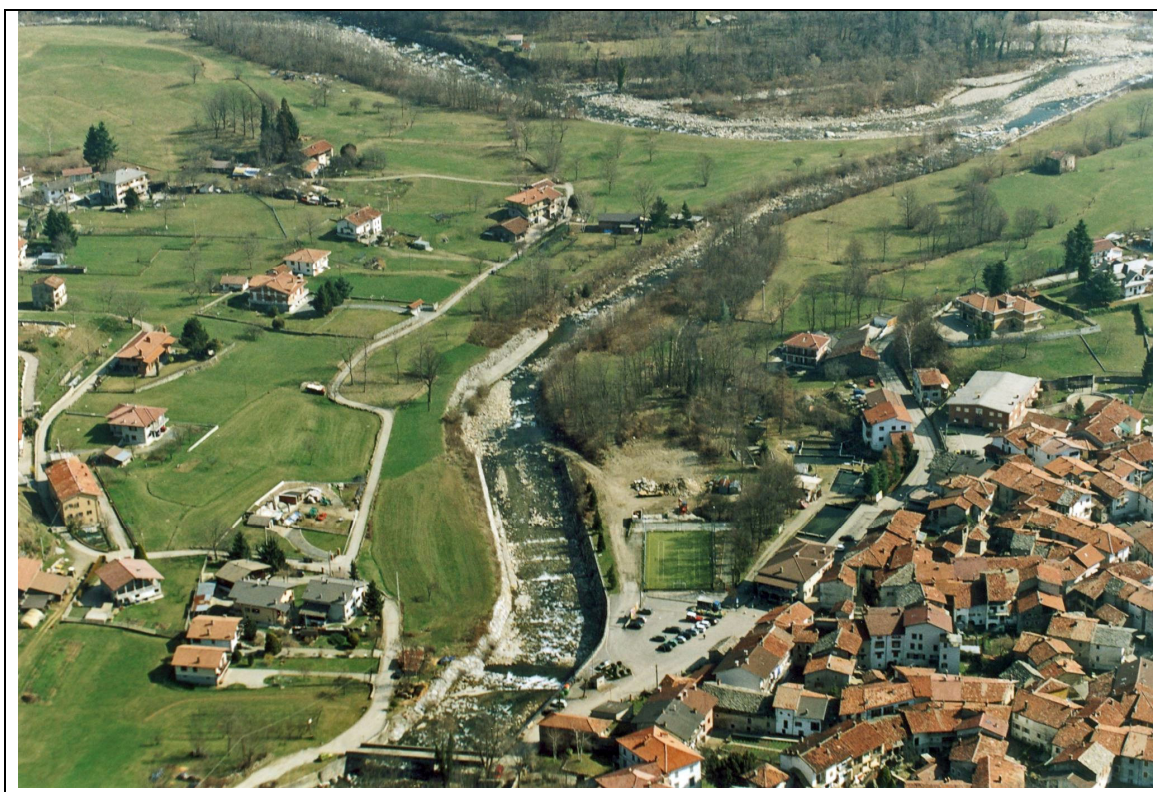
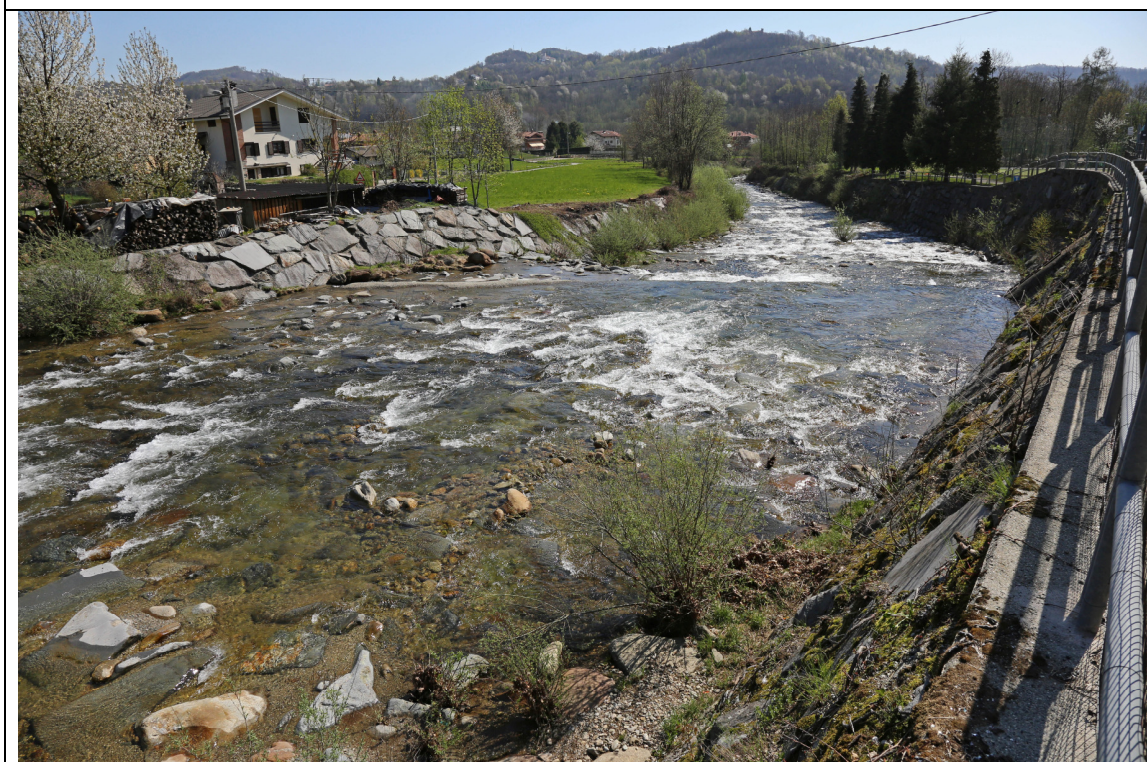
Foto n. 3 – 4 . Torrente Savenca - opere di sistemazione a valle del ponte di collegamento con loc. Sendola

A seguito dell'evento 1994 vennero realizzate imponenti opere di regimazione idraulica , con stabilizzazione del fondo alveo mediante grossi massi cementati tra loro , creazione di salti di fondo per limitare l'azione delle acque correnti , realizzazione di imponenti opere di difesa longitudinali lungo entrambe le sponde a salvaguardia delle aree pubbliche e private (foto n.3 - 4) .

Le imponenti opere di sistemazione e riassetto possono essere considerate a tutti gli effetti gli interventi di riduzione del rischio che consentono la fattibilità degli interventi in aree IIIb .
