COMUNE DI TRAUSELLA

VERIFICHE DI COMPATIBILITA' IDRAULICA E IDROGEOLOGICA

ELABORATI GEOLOGICI

ALLEGATI ALLA RELAZIONE GEOLOGICA ILLUSTRATIVA

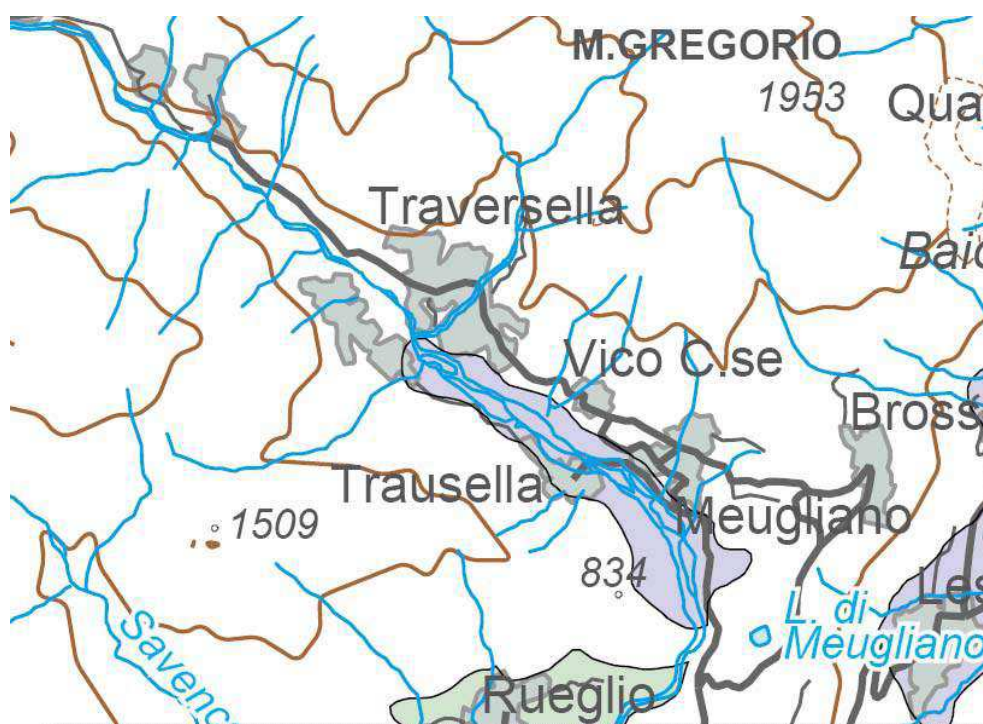
Tenuto conto di queste caratteristiche pedologiche, la “Carta della capacità protettiva dei suoli nei confronti delle acque sotterranee” della Regione Piemonte, in scala 1:250.000, assegna all’unità idrogeologica dei depositi fluviali nel fondovalle del T.Chiusella tra Traversella, Trausella e Rueglio una “bassa capacità protettiva dei suoli”.

Task	CLASSE DI CAPACITA' PROTETTIVA DEL SUOLO	PRINCIPALI CARATTERISTICHE PEDOLOGICHE
	ALTA	Suoli con scheletro assente o comunque presente in percentuale poco rilevante, a tessitura da franco-argillosa ad argillosa o limosa, privi di crepacciature reversibili o irreversibili, senza orizzonti idromorfi entro 150 cm di profondità.
	MODERATAMENTE ALTA	Suoli con una o più delle seguenti caratteristiche: presenza di scheletro in percentuali comprese tra 16 e 35%, tessitura franca, franco-limosa, franco-sabbioso-argillosa o argilloso-sabbiosa, presenza di crepacciature reversibili nel topsoil, orizzonti permanentemente ridotti tra 100 e 150 cm di profondità.
	MODERATAMENTE BASSA	Suoli con una o più delle seguenti caratteristiche: presenza di scheletro in percentuali comprese tra 36 e 60%, tessitura franco-sabbiosa, presenza di crepacciature irreversibili nel topsoil, orizzonti permanentemente ridotti tra 50 e 100 cm di profondità.

BASSA	Suoli con una o più delle seguenti caratteristiche: presenza di scheletro in percentuali maggiori del 60%, tessitura sabbioso-franca o sabbiosa, presenza di crepacciature nel topsoil e nel subsoil, orizzonti permanentemente ridotti entro 50 cm di profondità.

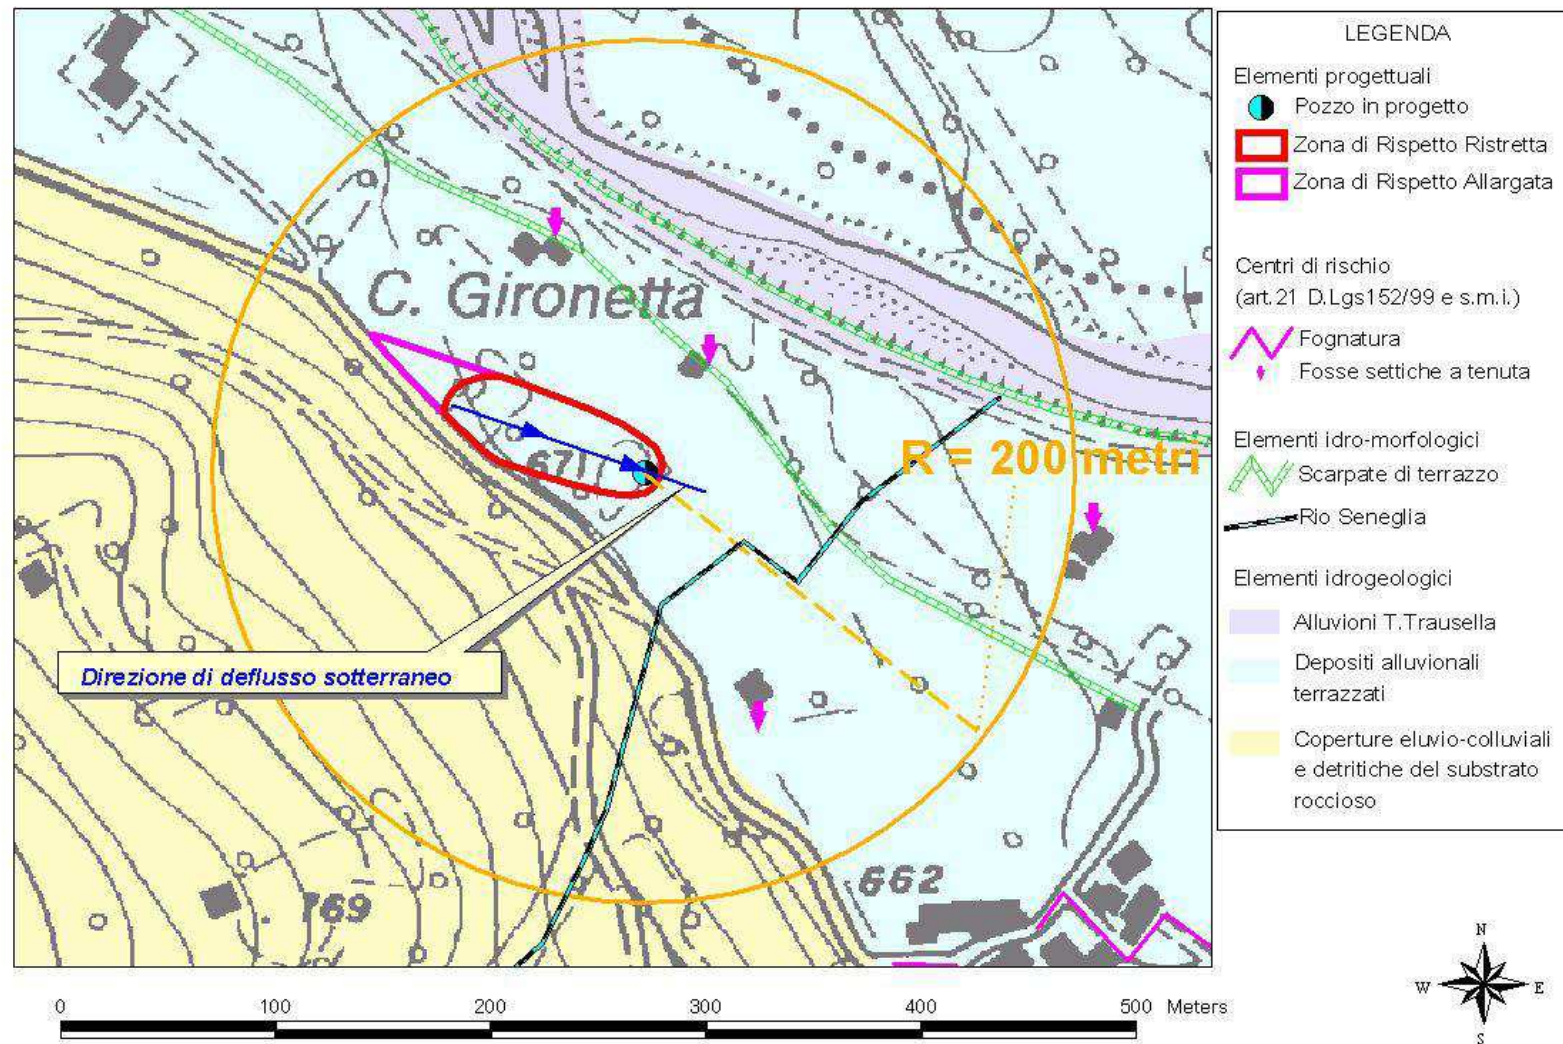
Carta dei centri di rischio

I centri di rischio risultano situati a valle o lateralmente rispetto alla direzione di deflusso della falda, e comunque esternamente all'area di salvaguardia definita – a livello preliminare – in base alle caratteristiche idrodinamiche dell'acquifero.
