COMUNE DI TRAUSELLA

VERIFICHE DI COMPATIBILITA' IDRAULICA E IDROGEOLOGICA

ELABORATI GEOLOGICI

ALLEGATI ALLA RELAZIONE GEOLOGICA ILLUSTRATIVA

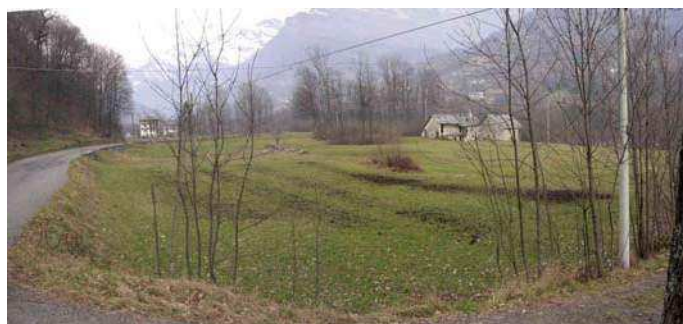
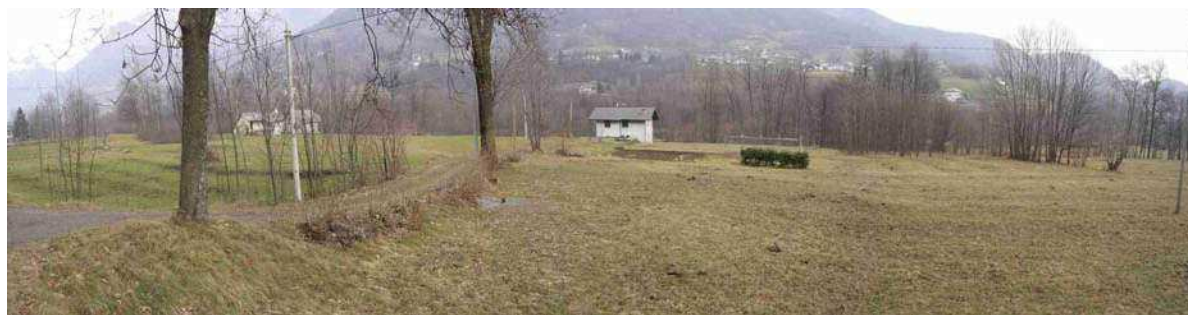
Fig. 4 – Riprese fotografiche dell'area a monte del pozzo (in alto) e della zona adiacente (in basso)

Viene evidenziato graficamente l'ambito di studio compreso entro la distanza di 1 km in linea d'aria dal pozzo in progetto. L'analisi della carta dell'uso del suolo evidenzia la collocazione del pozzo nell'ambito di un'area adibita a prato-pascoli, situata a monte del nucleo abitato storico di Trausella, a valle di poche unità di edifici agricoli e civili isolati, al piede di un versante a castagneto con aree a prato intercluse di modesta estensione. Si vedano a tale proposito le due riprese fotografiche seguenti, esemplificative della zona a monte del pozzo e dell'area circostante.

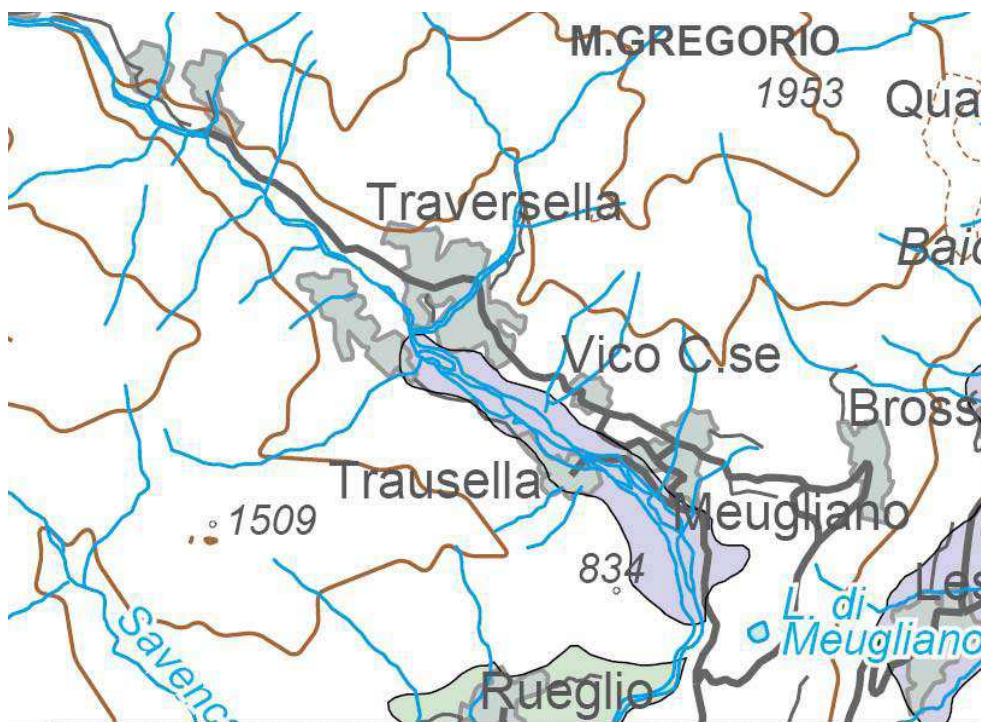
Tenuto conto di queste caratteristiche pedologiche, la “Carta della capacità protettiva dei suoli nei confronti delle acque sotterranee” della Regione Piemonte, in scala 1:250.000, assegna all’unità idrogeologica dei depositi fluviali nel fondovalle del T.Chiusella tra Traversella, Trausella e Rueglio una “bassa capacità protettiva dei suoli”.

Task	CLASSE DI CAPACITA' PROTETTIVA DEL SUOLO	PRINCIPALI CARATTERISTICHE PEDOLOGICHE
	ALTA	Suoli con scheletro assente o comunque presente in percentuale poco rilevante, a tessitura da franco-argillosa ad argillosa o limosa, privi di crepacciature reversibili o irreversibili, senza orizzonti idromorfi entro 150 cm di profondità.
	MODERATAMENTE ALTA	Suoli con una o più delle seguenti caratteristiche: presenza di scheletro in percentuali comprese tra 16 e 35%, tessitura franca, franco-limosa, franco-sabbioso-argillosa o argilloso-sabbiosa, presenza di crepacciature reversibili nel topsoil, orizzonti permanentemente ridotti tra 100 e 150 cm di profondità.
	MODERATAMENTE BASSA	Suoli con una o più delle seguenti caratteristiche: presenza di scheletro in percentuali comprese tra 36 e 60%, tessitura franco-sabbiosa, presenza di crepacciature irreversibili nel topsoil, orizzonti permanentemente ridotti tra 50 e 100 cm di profondità.

BASSA	Suoli con una o più delle seguenti caratteristiche: presenza di scheletro in percentuali maggiori del 60%, tessitura sabbioso-franca o sabbiosa, presenza di crepacciature nel topsoil e nel subsoil, orizzonti permanentemente ridotti entro 50 cm di profondità.

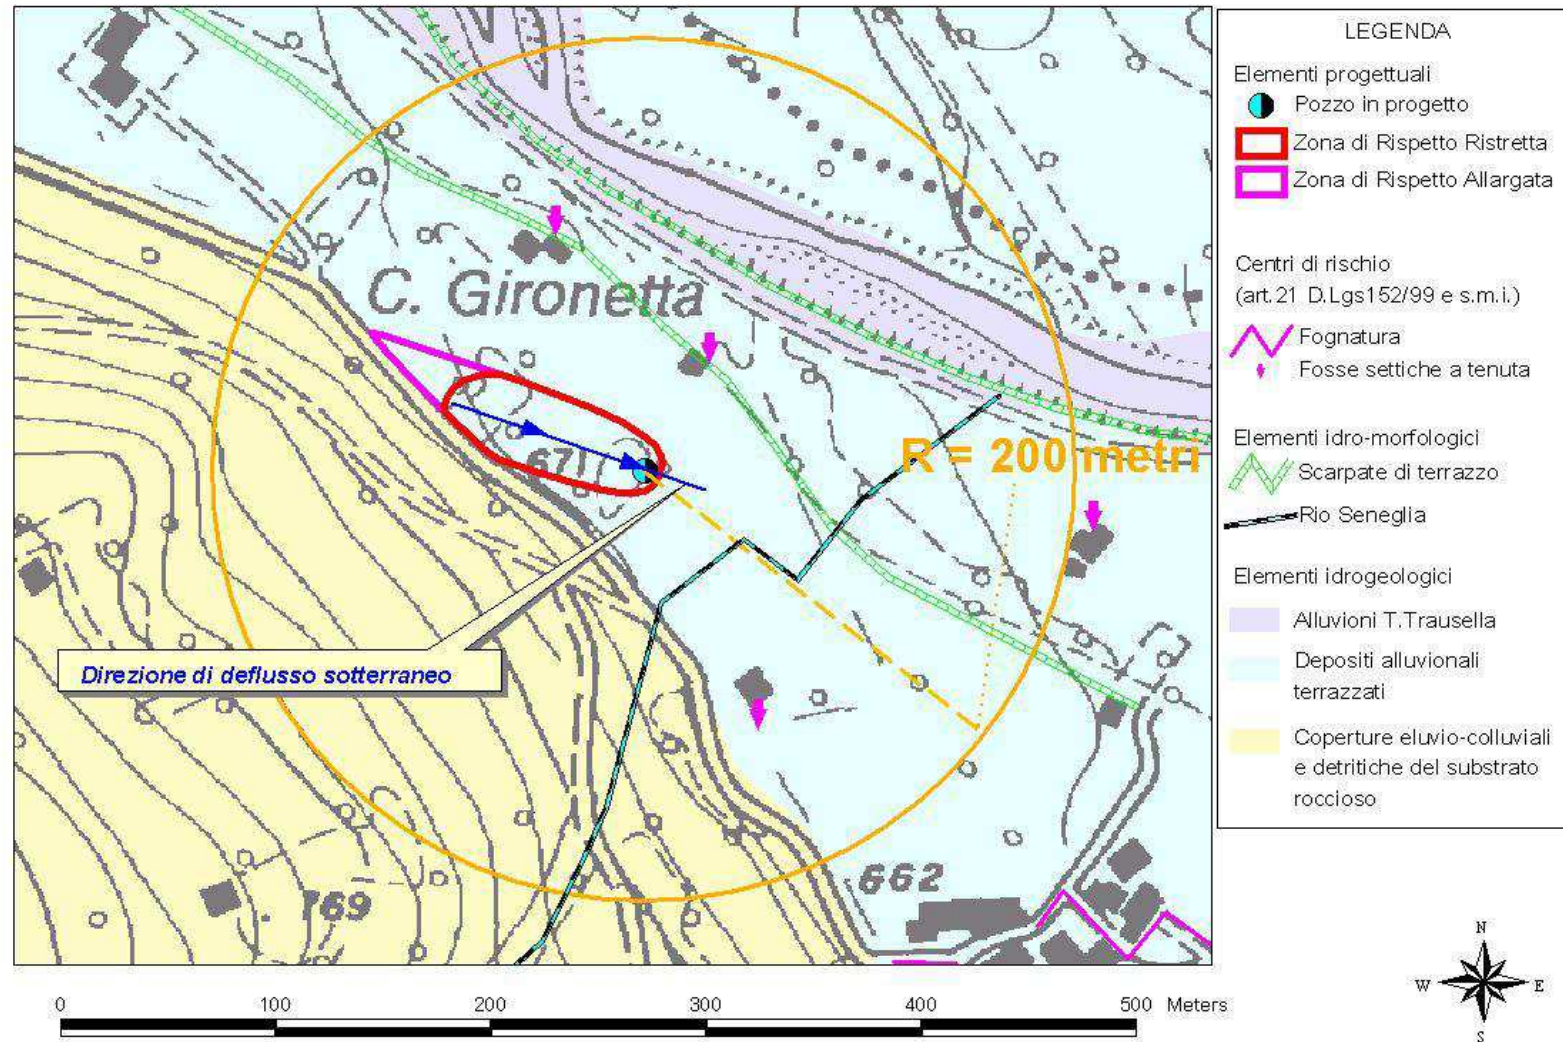
Carta dei centri di rischio

I centri di rischio risultano situati a valle o lateralmente rispetto alla direzione di deflusso della falda, e comunque esternamente all'area di salvaguardia definita – a livello preliminare – in base alle caratteristiche idrodinamiche dell'acquifero.
