**REGIONE PIEMONTE
CITTA' METROPOLITANA DI TORINO**

**COMUNE DI VALCHIUSA
EX COMUNE DI MEUGLIANO**

**VERIFICHE DI COMPATIBILITA' IDRAULICA ED
IDROGEOLOGICA A SUPPORTO DELLO
STRUMENTO URBANISTICO**

**RELAZIONE GEOLOGICO-TECNICA
CIRC. P.G.R 8 MAGGIO 1996 , N. 7/LAP**

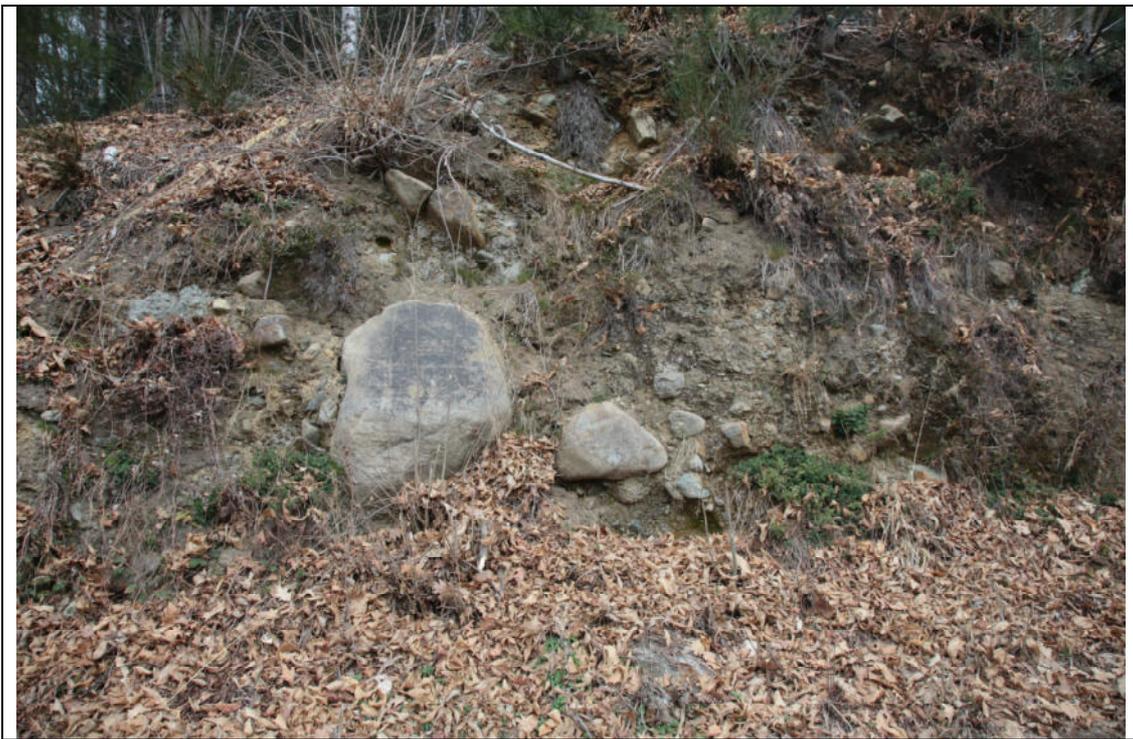
Foto n. 5 . Depositi glaciali e di rimaneggiamento glaciale che si osservano in corrispondenza della controripa della strada che dalla SP 64 conduce ai Laghi di Meugliano .

Manifestazioni del primo sono dunque le dorsali impostate nei depositi glaciali collocati in sinistra idrografica del Torrente Chiusella , tipicamente privi di una classazione granulometrica prevalente e che si caratterizzano per l'assenza di una qualsiasi stratificazione ; la forte eterometria evidenzia un ammasso caotico di grossi blocchi , ghiaia , sabbia e limo , con gli elementi che si presentano prevalentemente a spigoli vivi , anche se non sono rari quelli con forma smussata a causa del rimaneggiamento di depositi sedimentati in acque fluenti (foto n. 5) .

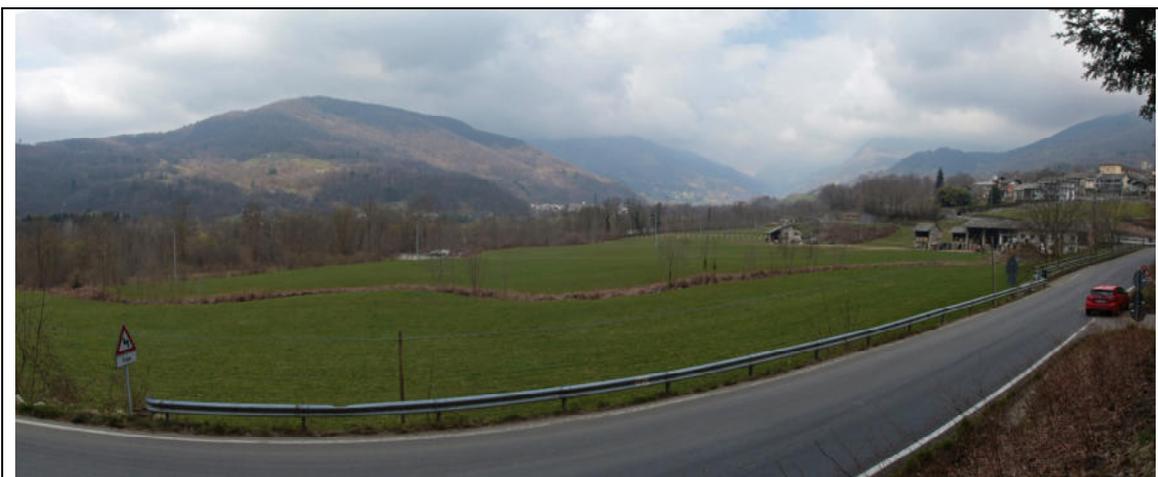
Foto n. 6 – Terrazzo superiore insommergibile , che si estende a Nord di loc. Fonderie

In particolare , si osservano due superfici sub pianeggianti o debolmente ondulate - ben distinte tra loro - che individuano il terrazzo insommergibile superiore (foto n. 6) e quello ancora potenzialmente soggetto ai processi di dinamica fluviale (inferiore – foto n. 7) : entrambi i terrazzi sono attraversati da corsi d'acqua minori , tributari di sinistra del T. Chiusella .

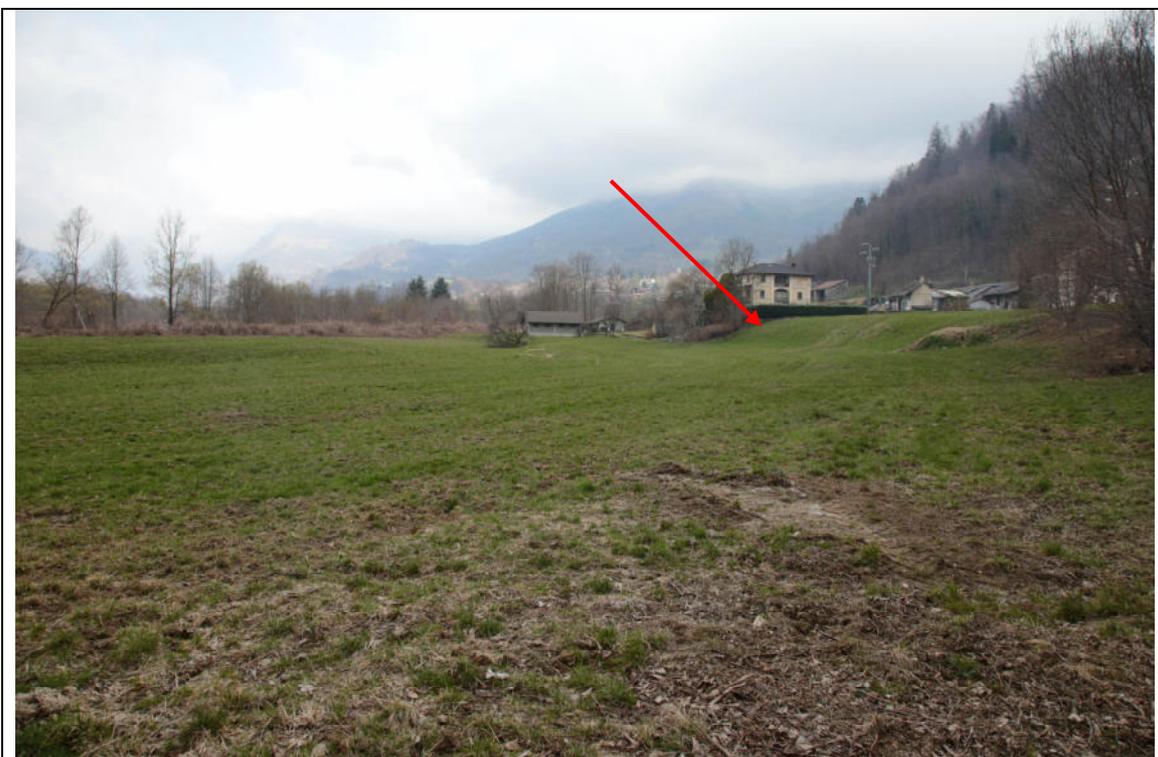
Foto n.7 – In loc. Fonderie si apprezza la scarpata (freccia rossa) che separa il terrazzo insommergibile dalla superficie inferiore , ancora potenzialmente interessata dai processi di dinamica .

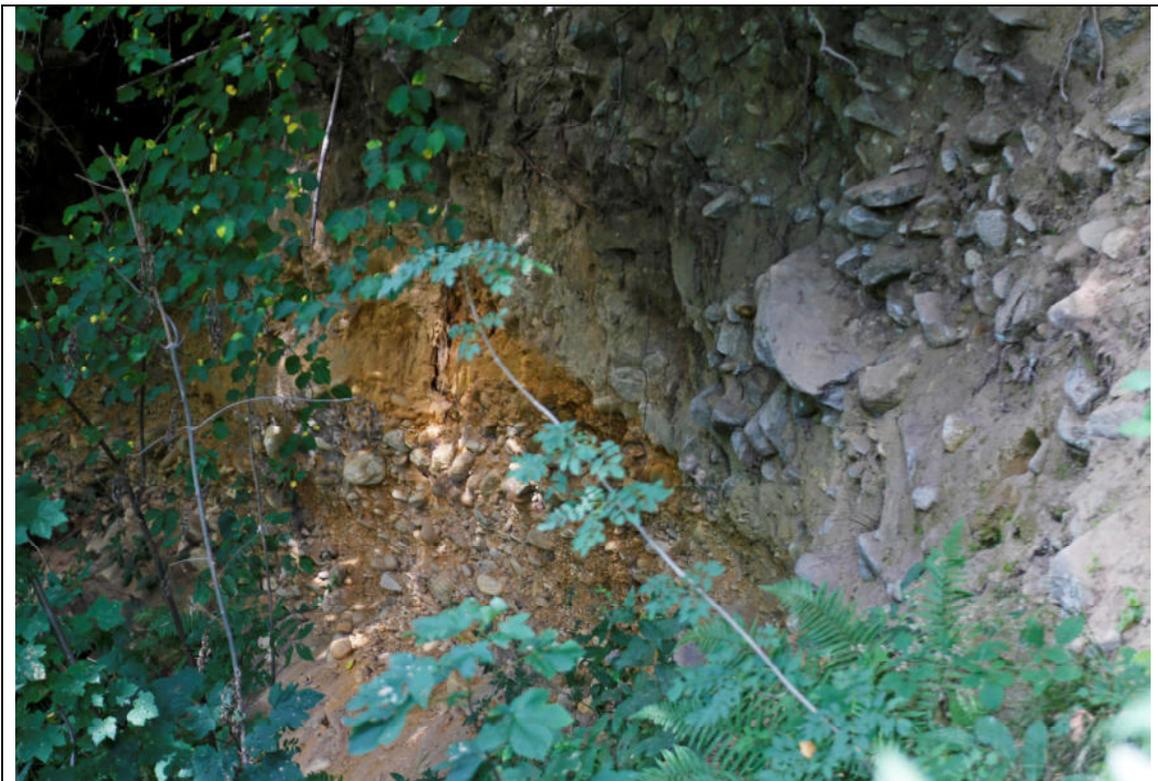
Foto n.8 – Scarpata in sinistra del Rio di Nant : alla base è presente una potente bancata di depositi fluvio-glaciali con clasti sub arrotondati in matrice sabbioso limosa nocciola ; in contatto stratigrafico si osserva un deposito costituito da clasti ad elementi angolosi in matrice sabbiosa grigia . Tale livello può essere verosimilmente attribuito ad un fenomeno di debris flow .

Con riferimento al pendio sul quale è impostato il nucleo abitato , l'incisione del Rio di Nant mette a giorno tre differenti litologie :

- ◆ alla base si osserva una potente bancata di depositi fluvio-glaciali , costituiti da ghiaia e ciottoli tutti di forma sub arrotondata in una matrice di colore nocciola ;
- ◆ in posizione intermedia è presente un deposito caotico costituito prevalentemente da clasti a spigoli vivi in una matrice sabbiosa di colore grigio , certamente posteriori ai primi e verosimilmente di origine detritica . Non può essere escluso che tale accumulo sia il frutto di un debris flow connesso all'azione pregressa del Rio di Nant (foto n.8) .
- ◆ al tetto compaiono infine depositi detritici costituiti da rari clasti di prevalente forma angolosa in abbondante matrice fine

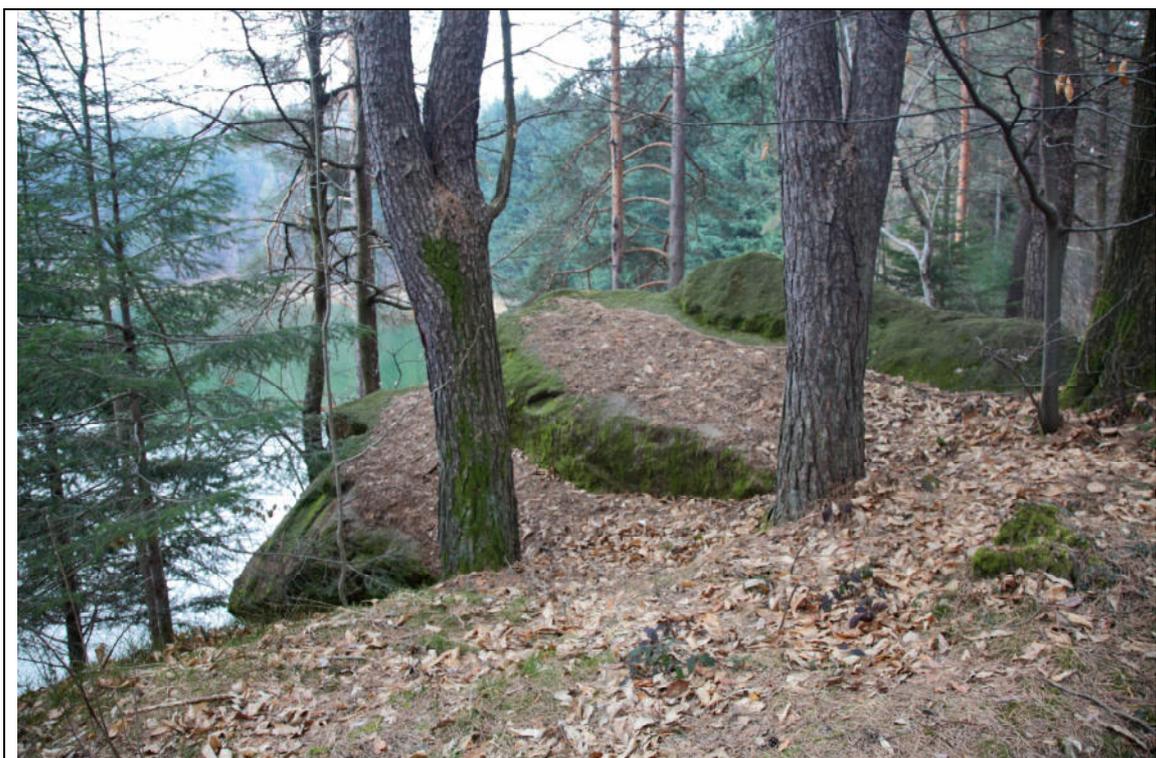
Foto n.9 - Blocco di enormi dimensioni nei depositi glaciali presenti lungo la sponda SW del Lago di Meugliano

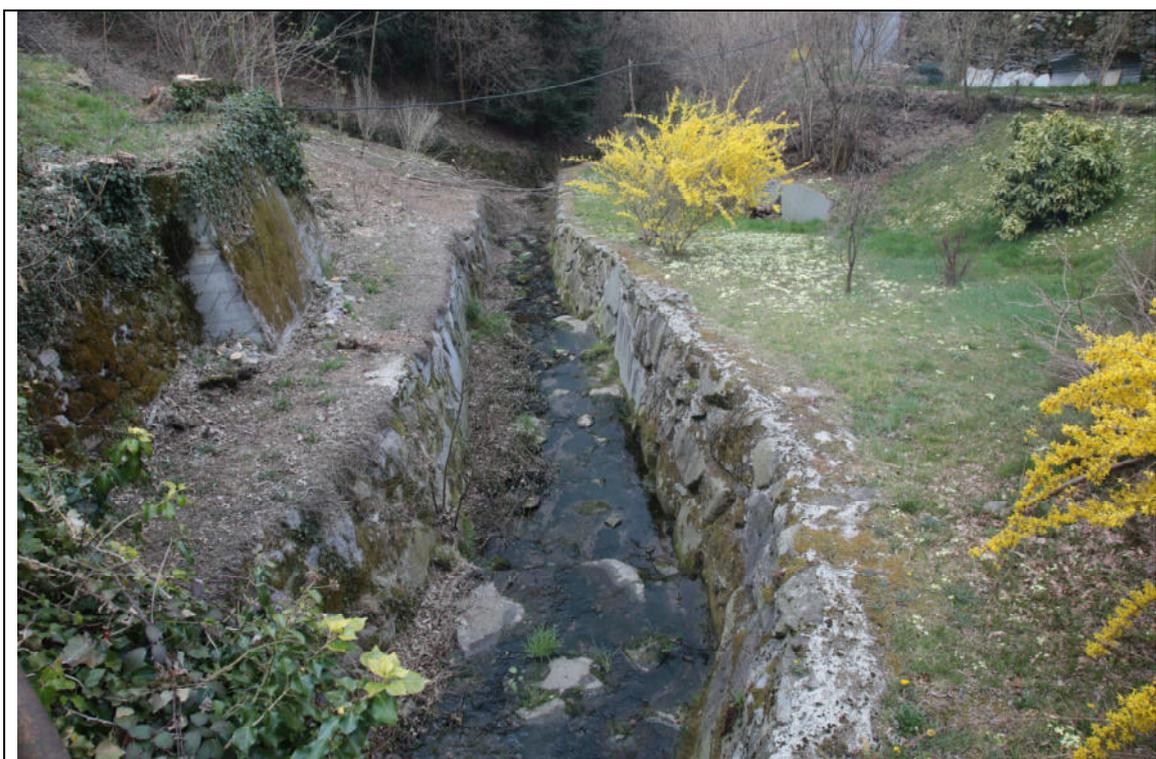
Foto n. 11 - Arginature lungo il corso del Rio Rivel

E' pur vero che gli eventi combinati del Rio Rivel e del Rio Gorgo (per entrambi è stata indicata una pericolosità lineare elevata fino alla loro confluenza) possano determinare situazioni di criticità con ripercussioni lungo il terrazzo , nonostante le imponenti arginature eseguite lungo tutto il basso corso del Rio Rivel (che potranno comunque concorrere alle opere di riduzione del rischio per il fabbricato IIIb3) e gli ampi sottoservizi di attraversamento .

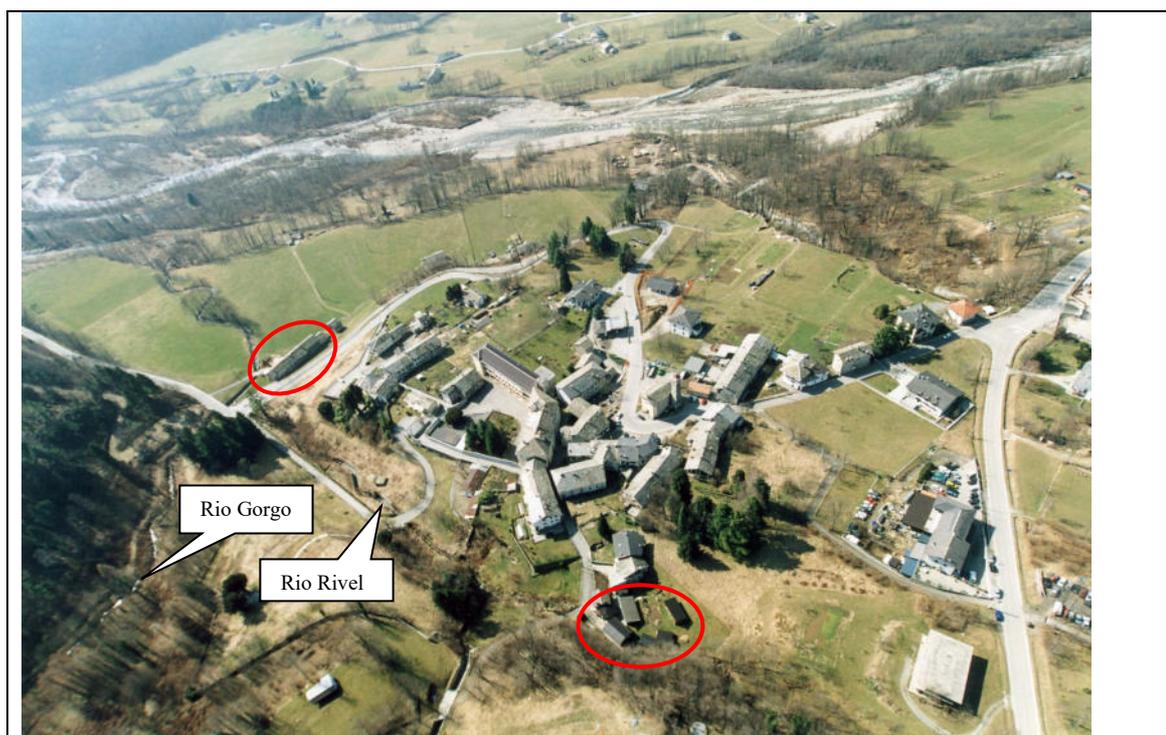
Foto n. 12 – Veduta aerea dei Rii Gorgo e Rivel . La loro confluenza avviene appena oltre i sottoservizi della SP64 . Il Rio Gorgo prosegue quindi il suo percorso , attraversando il terrazzo superiore e confluendo da sinistra nel T. Chiusella . In rosso sono evidenziati i fabbricati potenzialmente interessabili dai processi

Alla confluenza tra i due rii , il corso d'acqua assume la denominazione di Rio Gorgo e la sua direzione segue la massima pendenza del terrazzo da Nord verso Sud (foto n. 12) , confluendo infine nel T. Chiusella

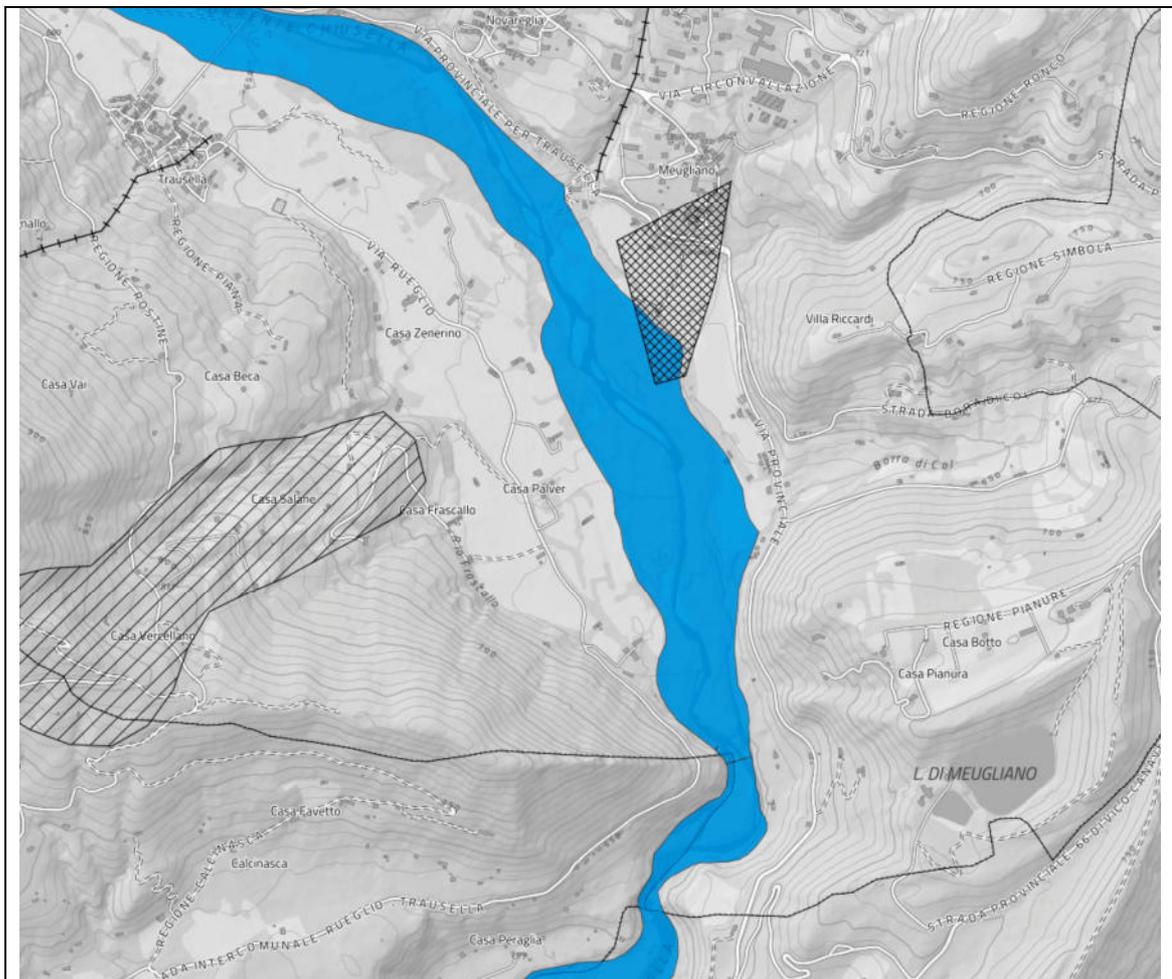
Img.13 - PGRA - Direttiva 2007/60 CE – D. Lgs. 49/2010 – Aggiornamento 2019 .
 Dissesti PAI (Foglio 114 SEZ III – Lessolo)

Il PGRA individua gli ambiti del fondovalle alluvionale soggetti a probabilità di alluvione elevata con tempi di ritorno 10/20 anni . L'andamento del Torrente Chiusella si presenta pluricursale (foto n.14) e la perimetrazione ricomprende pertanto l'alveo attivo , le isole fluviali , gli alvei riattivabili e i settori di esondazione in corrispondenza della superficie terrazzata inferiore .

I dissesti PAI individuano invece un settore di conoide attivo non protetta . Tale forma non trova alcun riscontro geomorfologico e la sua perimetrazione interesserebbe anche gli ambiti dei depositi fluvioglaciali non incisi del Rio Rivel , ad una quota di oltre 30 metri superiore rispetto all'avvallamento e al piano di deflusso del Rio (oltre alle aree di pianura protette a monte dai rilievi fluvioglaciali) . Si ritiene pertanto che tale ipotesi sia inconsistente . Il corso del Rio Rivel , così come quello del Rio Gorgo sono stati classificati con una pericolosità lineare elevata Eb_L , assimilando la loro condizione a quella del Rio di Nant , che nel PAI assume una condizione di pericolosità molto elevata (vedi elaborati ex Comune di Vico) . La porzione del terrazzo potenzialmente interessabile dl Rio Gorgo è stata quindi classificata a pericolosità elevata Eb

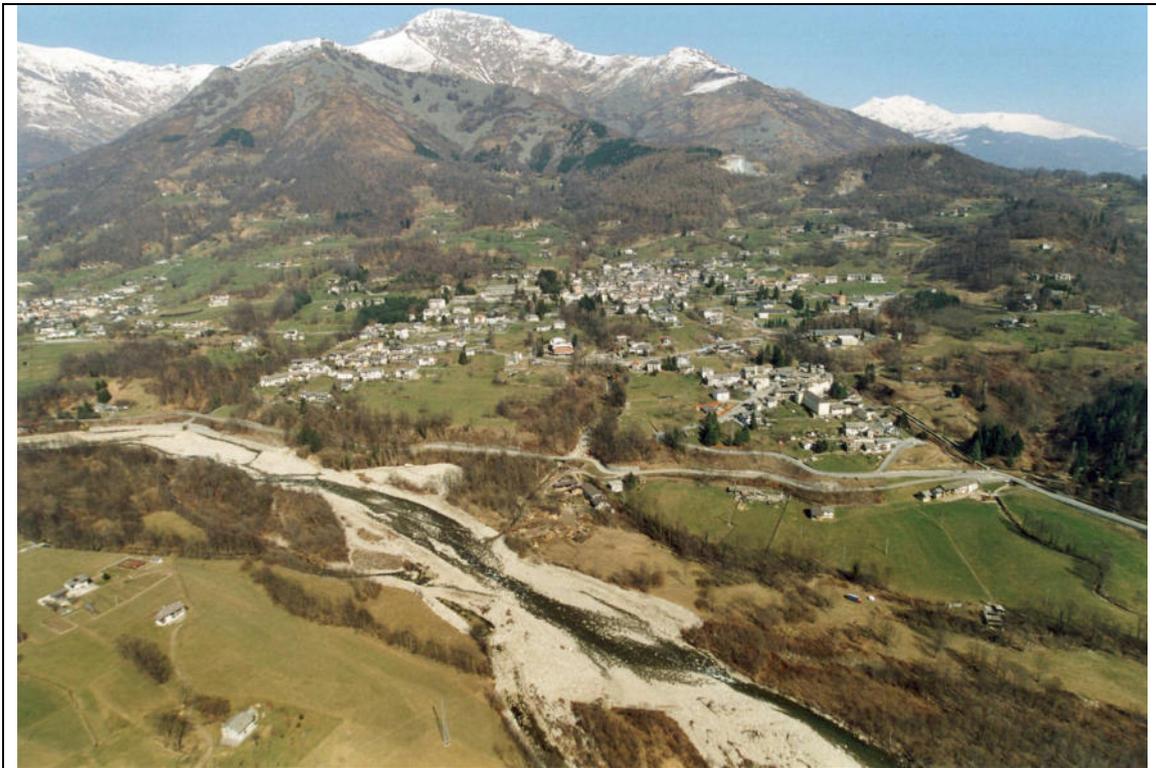
Foto n.14 – Corso del T. Chiusella nel territorio di Meugliano . Si osservi l'ampio alveo di piena e le isole fluviali separate dai canali riattivabili . E' netto il riconoscimento delle due superfici terrazzate : quella inferiore soggetta ancora ai processi di dinamica , quella superiore insommergiabile , potenzialmente interessata dall'attività del reticolo minore (Rio Gorgo , sulla destra)

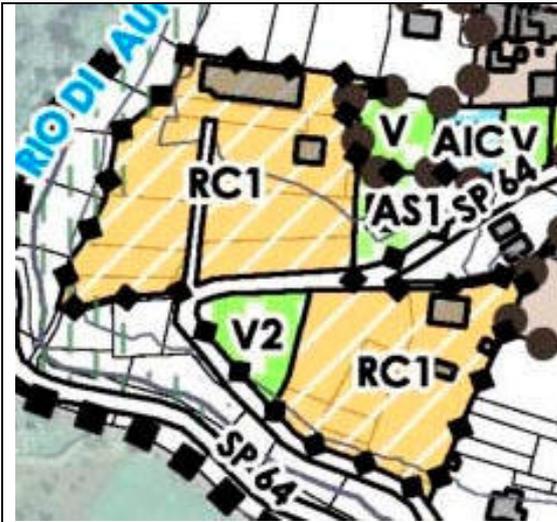
Area RC1 approvata PRGI 1997

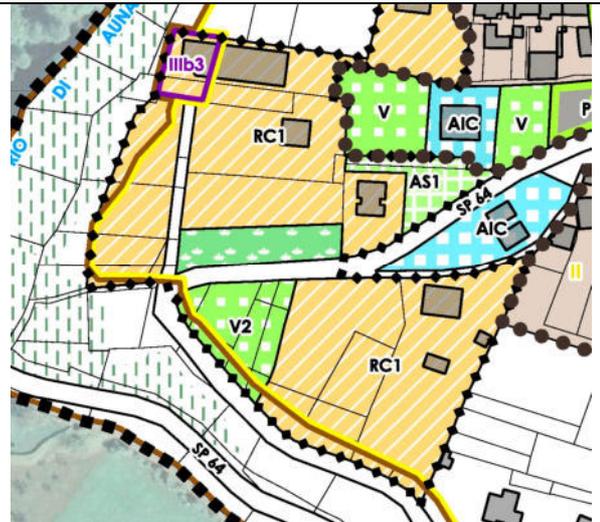
Area RC1 ripermetrata PAI 2023

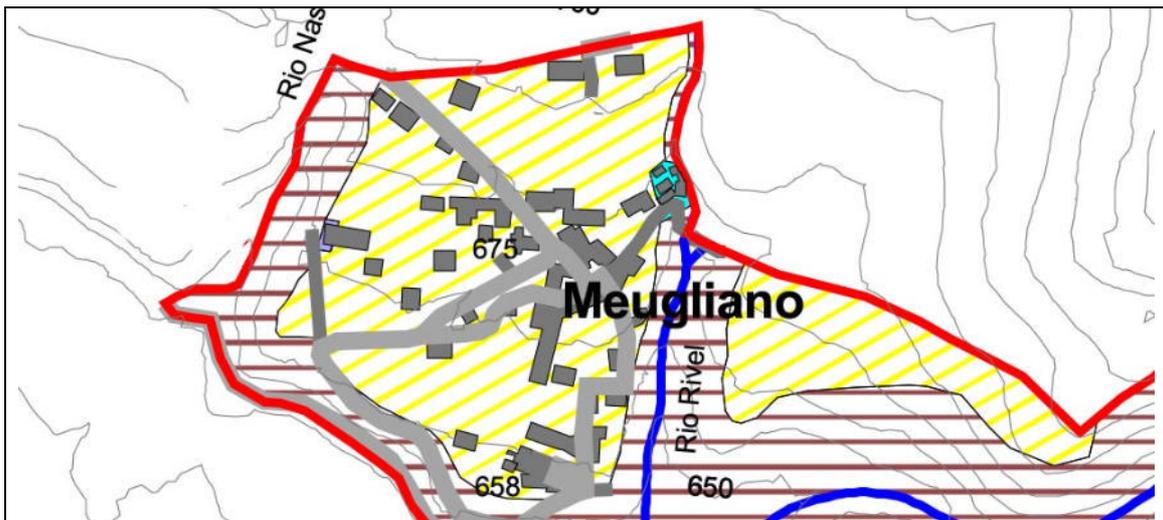
Area RC1 - Stralcio Carta di Sintesi alla scala 1 : 10000
