*LAVORI DI MANUTENZIONE ORDINARIA  
DEL TERRITORIO – P.M.O.  
EX COMUNITÀ MONTANA VALCHIUSELLA*

**3° LOTTO – anno 2017**

**PROGETTO ESECUTIVO**

**ELABORATO 4  
CARTOGRAFIE DI DETTAGLIO**

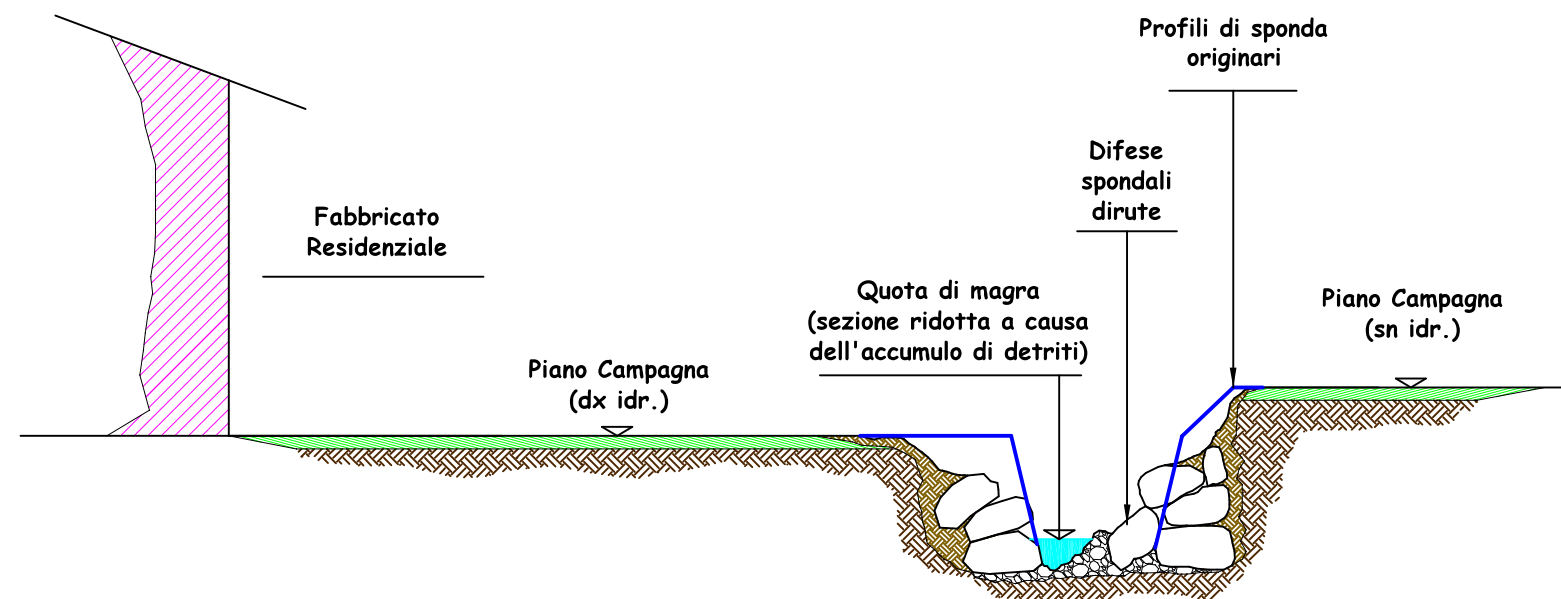
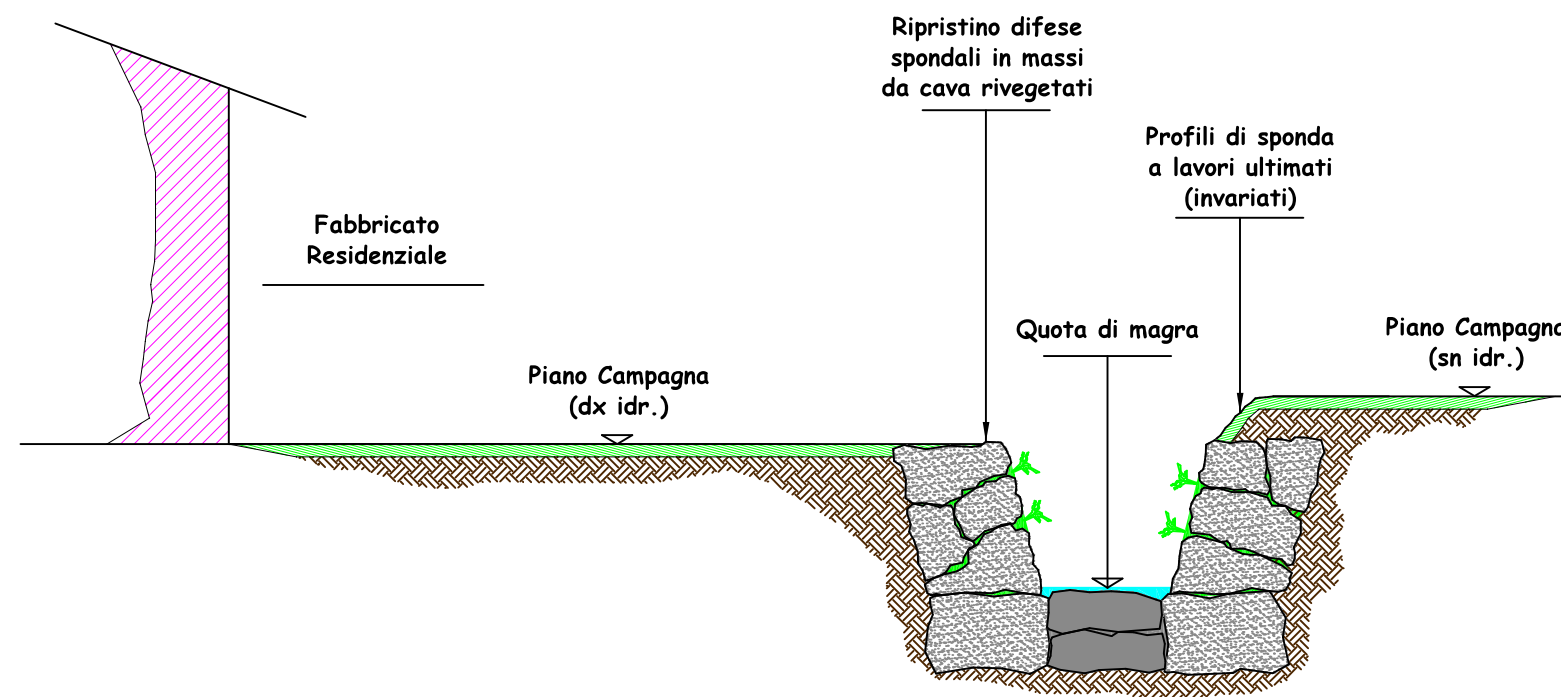
**SITUAZIONE  
A SISTEMAZIONE AVVENUTA**

(A) Disalveo tratta a monte per mantenimento completa officiosità della sezione idraulica  
 ( Ltot. = 12,00 m. ca )

(B) Ripristino ed integrazione dei preesistenti manufatti a protezione arginale con impiego di massi da cava intasati con terra e successivamente rivegetati oltre ad un completo reimpiego di quelli già presenti in alveo per sottomurazioni e formazione del piano di scorrimento acque  
 ( Ltot. = 20,00 m. ca )

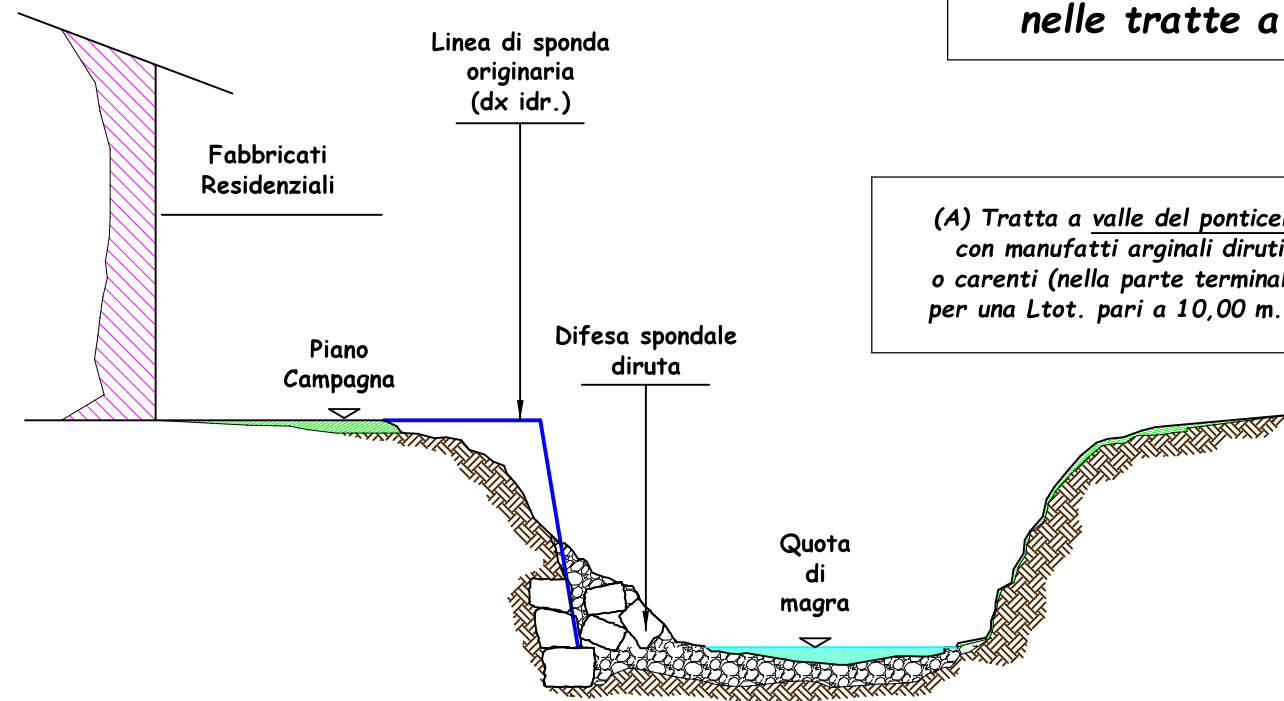
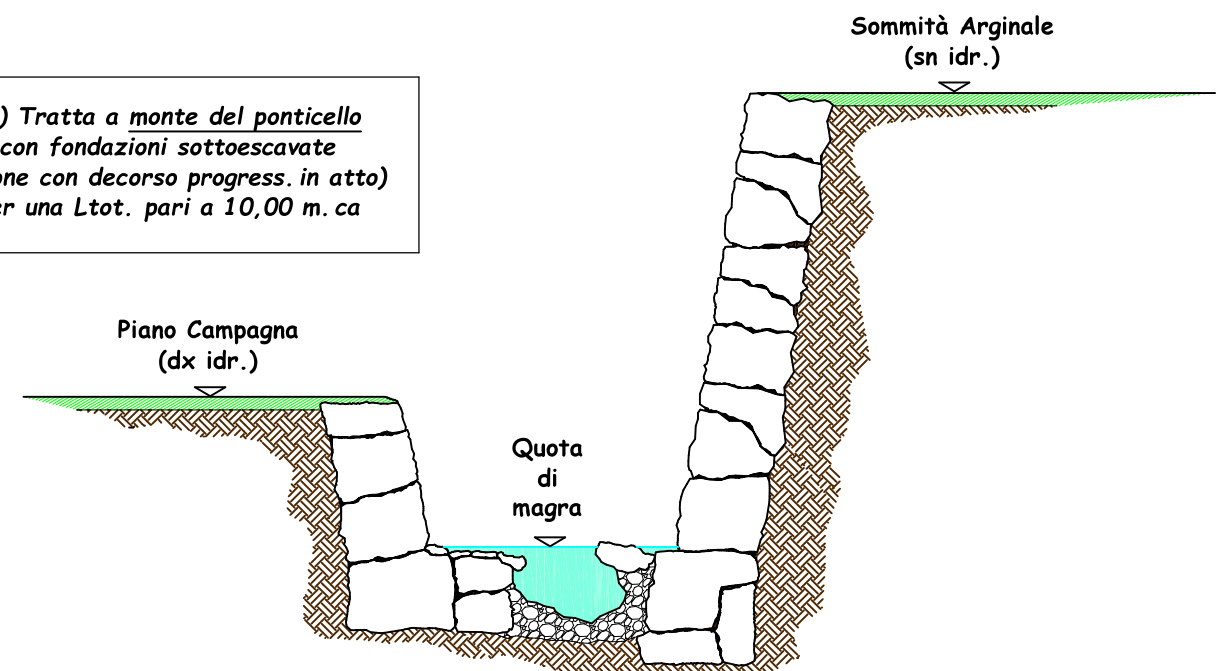
**03.A1.7.005 - SITUAZIONE ATTUALE**  
*(Sez.ni Trasv.li Tipo Difese Spondali Esistenti nelle tratte a valle ed a monte del ponticello)*

*(A) Tratta a valle del ponticello con manufatti arginali diruti o carenti (nella parte terminale) per una Ltot. pari a 10,00 m. ca*

*(B) Tratta a monte del ponticello con fondazioni sottoescavate (azione con decorso progress. in atto) per una Ltot. pari a 10,00 m. ca*

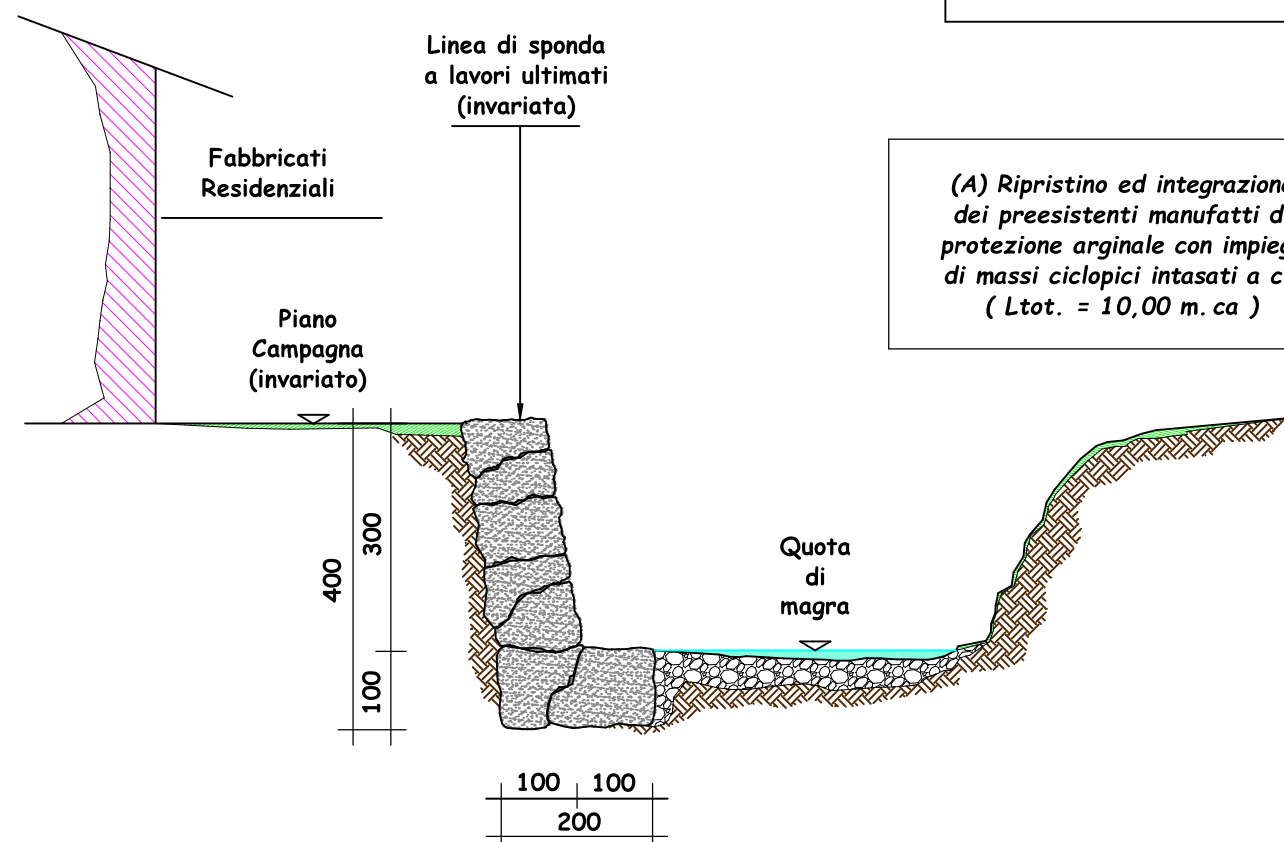
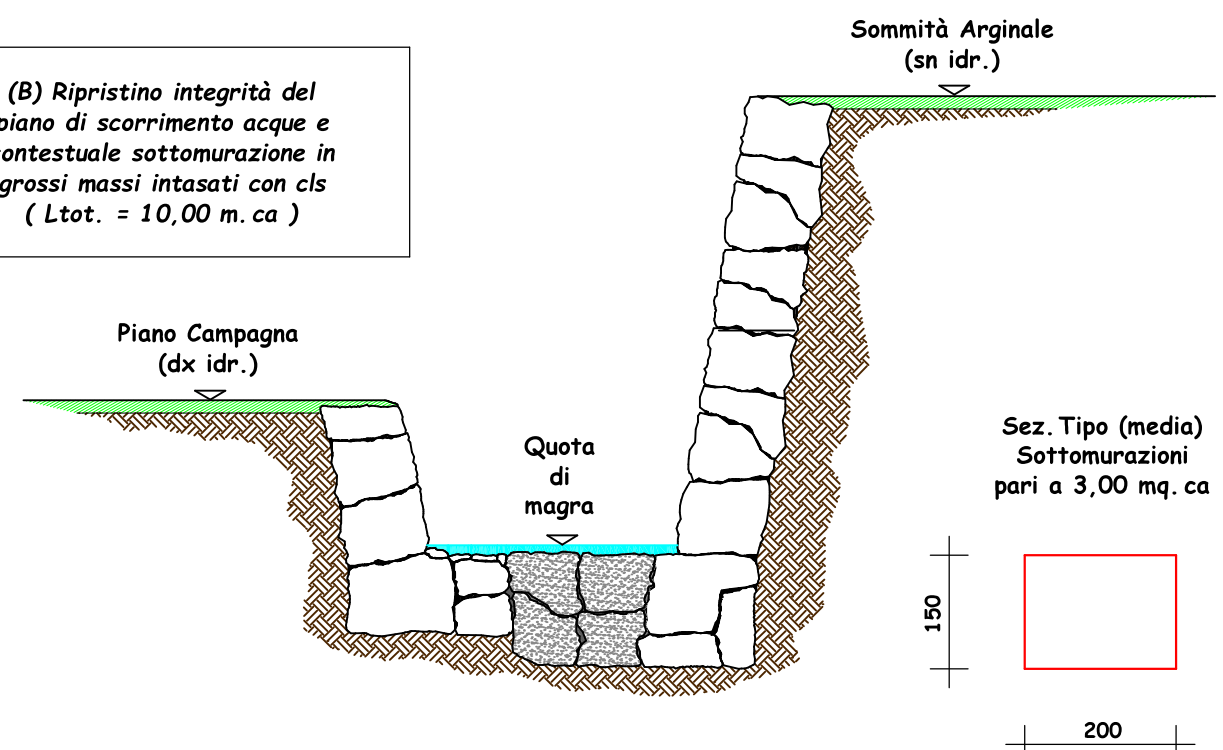
**SITUAZIONE A SISTEMAZIONE AVVENUTA**

*(A) Ripristino ed integrazione dei preesistenti manufatti di protezione arginale con impiego di massi ciclopici intasati a cls ( Ltot. = 10,00 m. ca )*

*(B) Ripristino integrità del piano di scorrimento acque e contestuale sottomurazione in grossi massi intasati con cls ( Ltot. = 10,00 m. ca )*

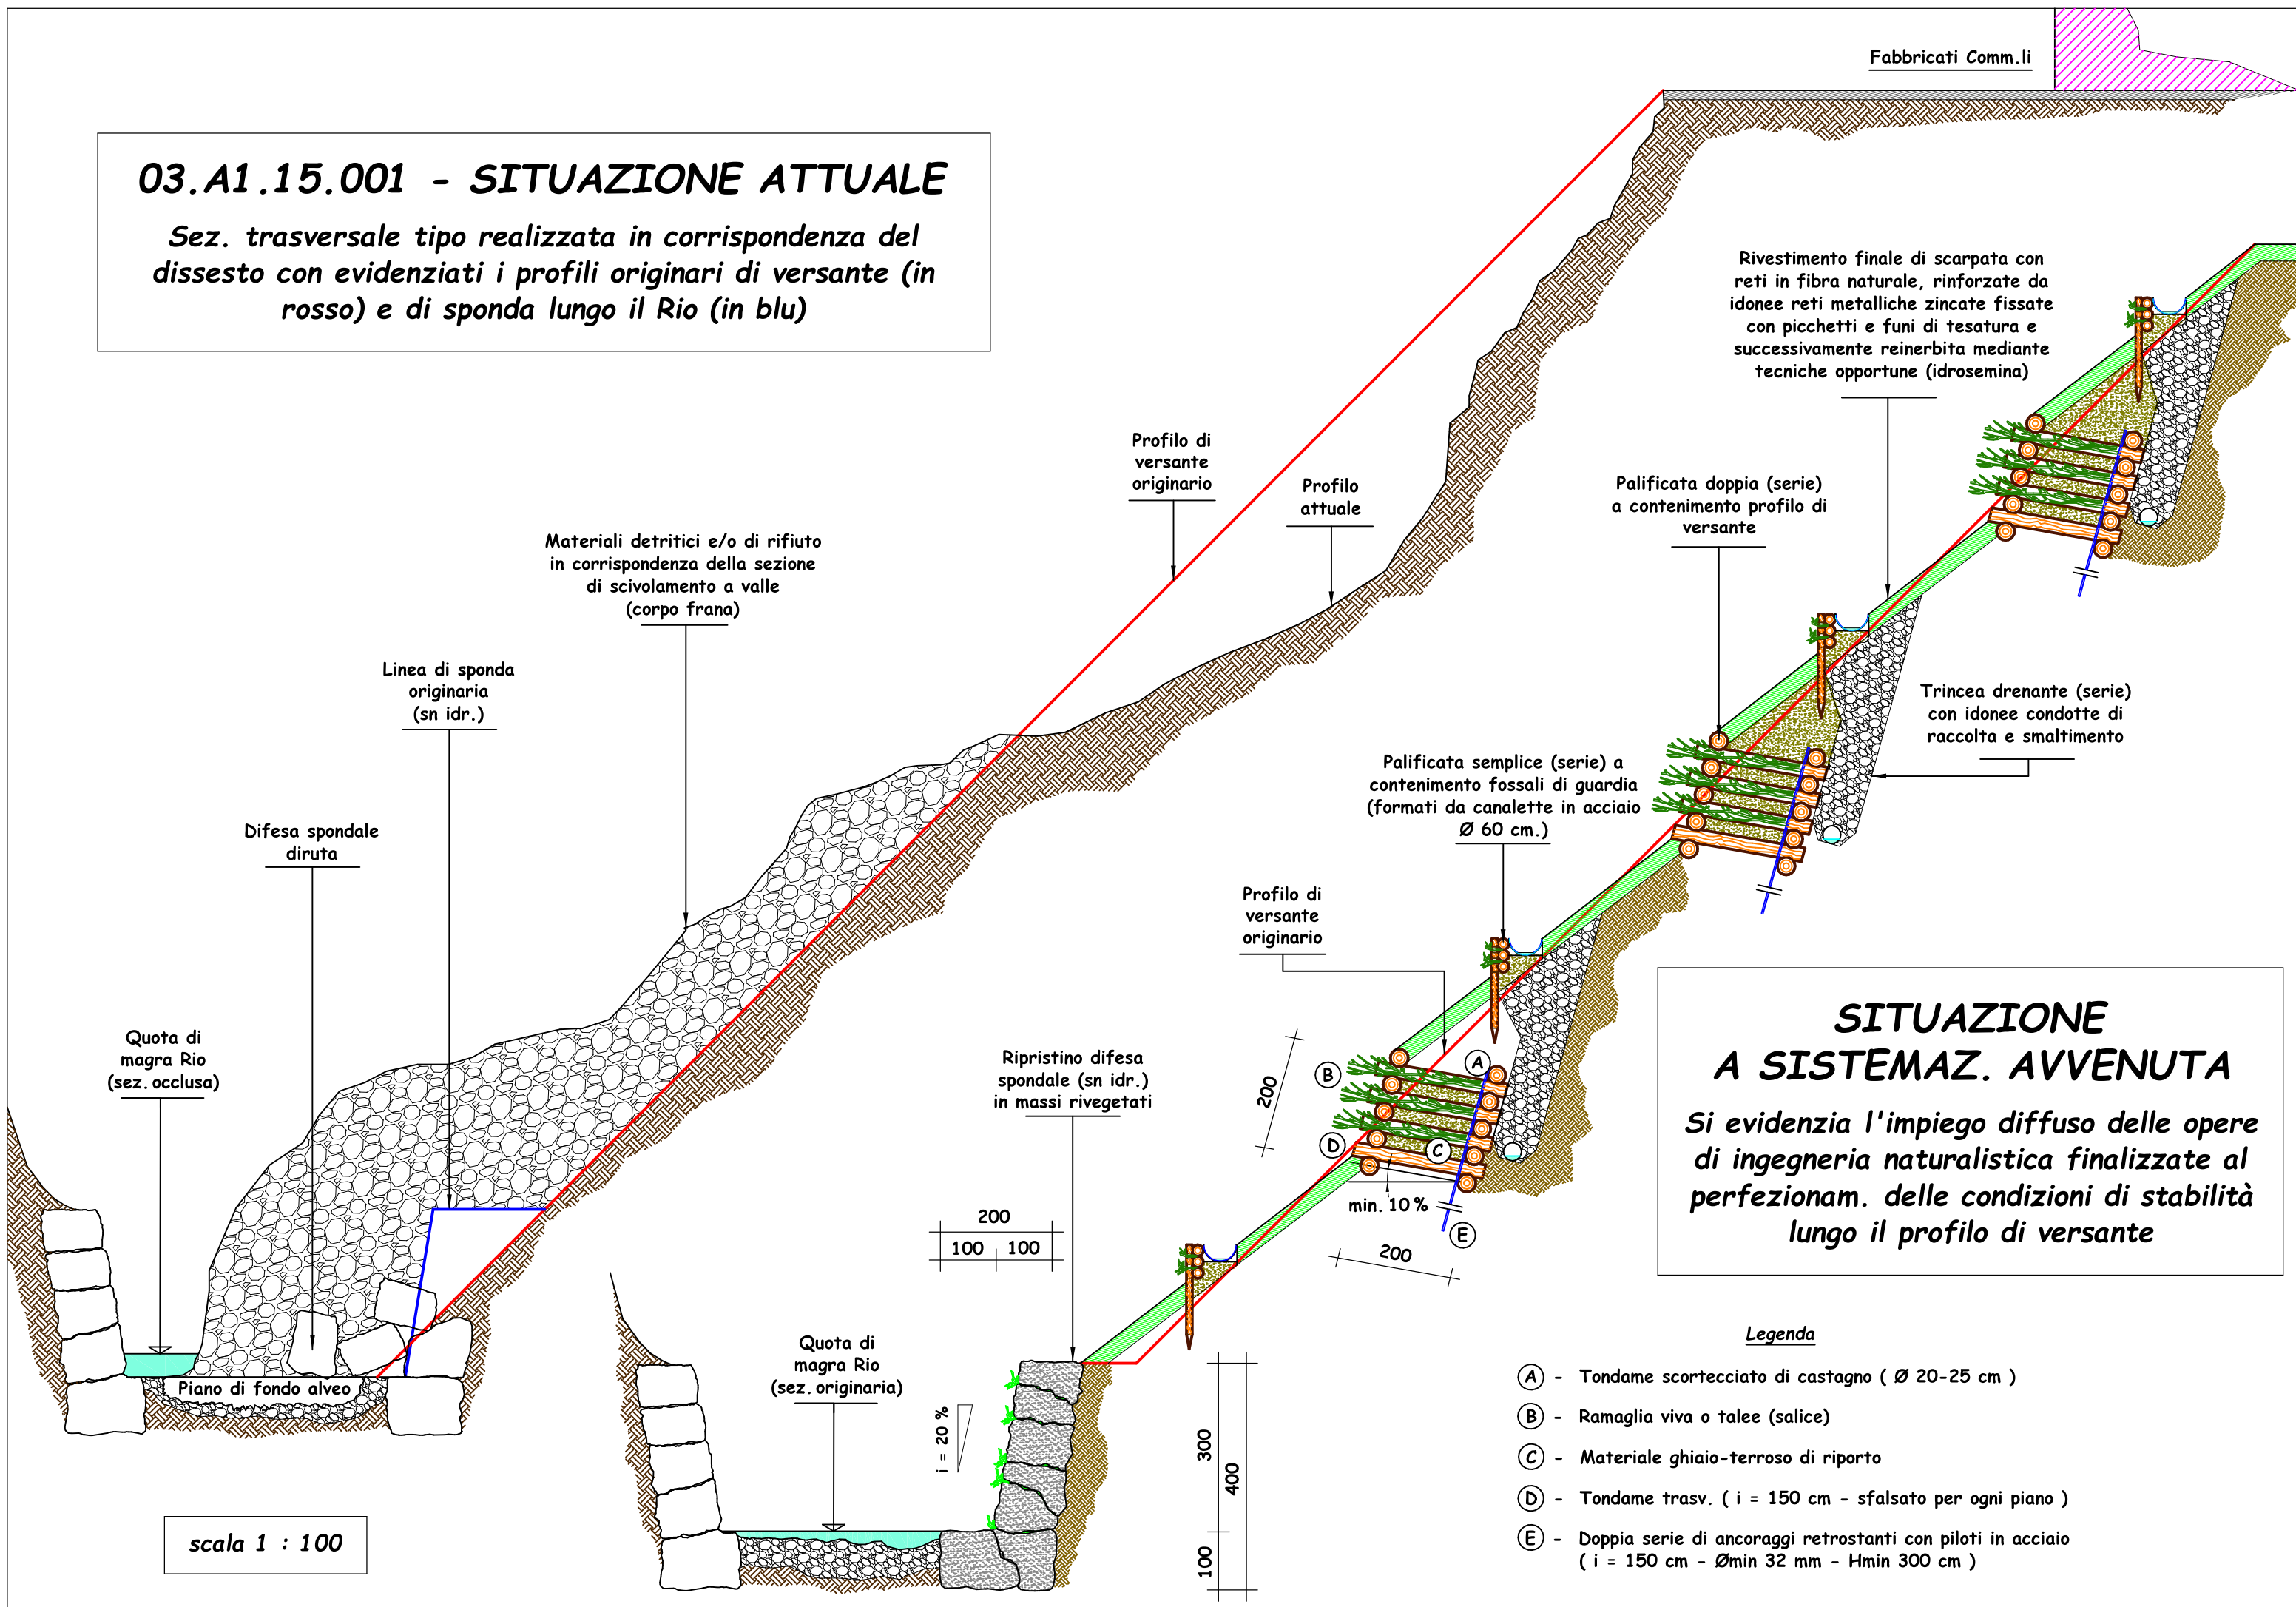
### 03.A1.15.001 - SITUAZIONE ATTUALE

Sez. trasversale tipo realizzata in corrispondenza del dissesto con evidenziati i profili originari di versante (in rosso) e di sponda lungo il Rio (in blu)

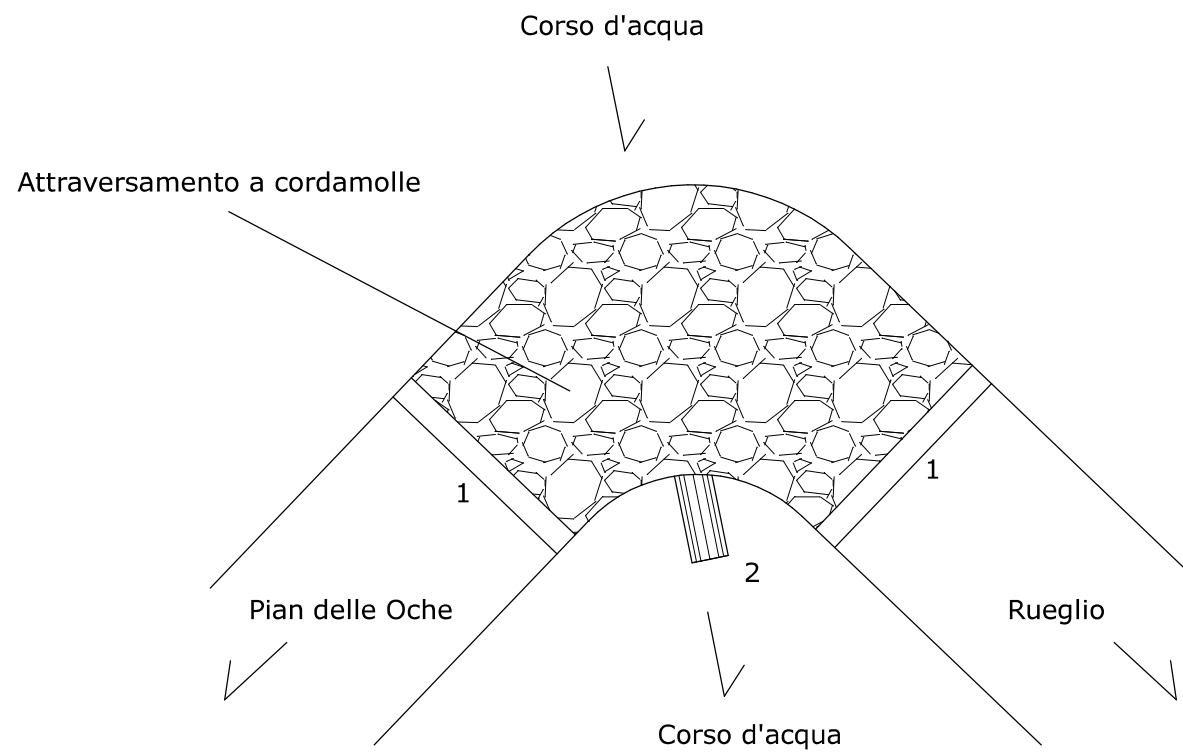
# Intervento 05.A1.11.012

- 1 - Cunetta in profilato metallico
- 2 - Canaletta semicircolare in acciaio

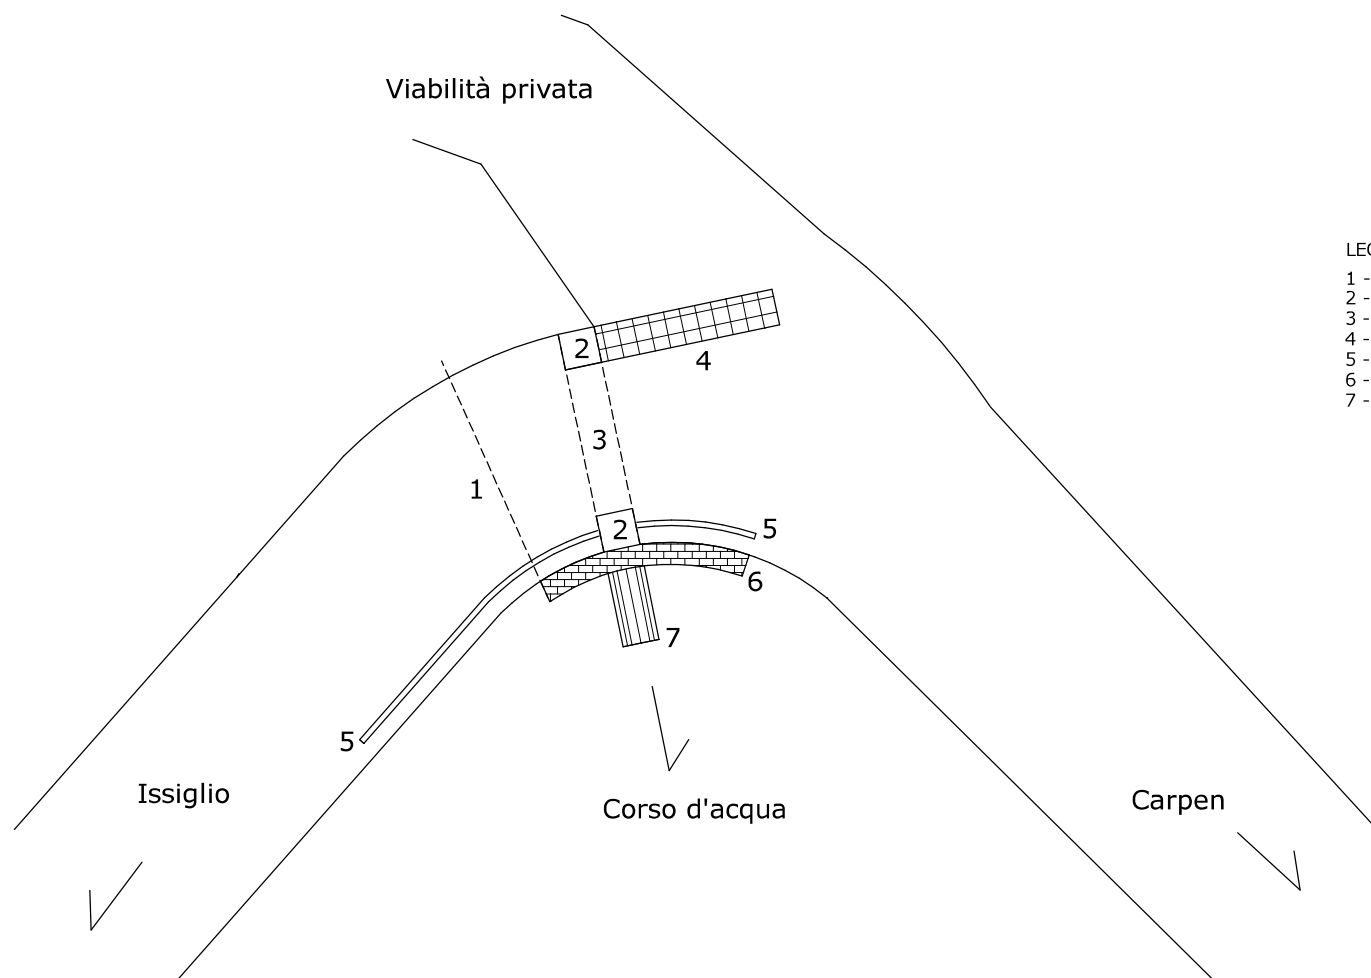
# Intervento 05.A1.11.001

- 1 - Tubo esistente
- 2 - Pozzetto grigliato
- 3 - Tubo autoportante
- 4 - Canale grigliato
- 5 - Guard rail e cordolo
- 6 - Muro sottoriva
- 7 - Canaletta semicircolare in acciaio
