*LAVORI DI MANUTENZIONE ORDINARIA
DEL TERRITORIO – P.M.O.
EX COMUNITÀ MONTANA VALCHIUSELLA*

**2° LOTTO – anno 2017
PROGETTO ESECUTIVO**

**SOTTOBACINO 4
TORRENTE CHIUSELLA ALTO**

**ELABORATO 2D
SCHEDE DI INTERVENTO**

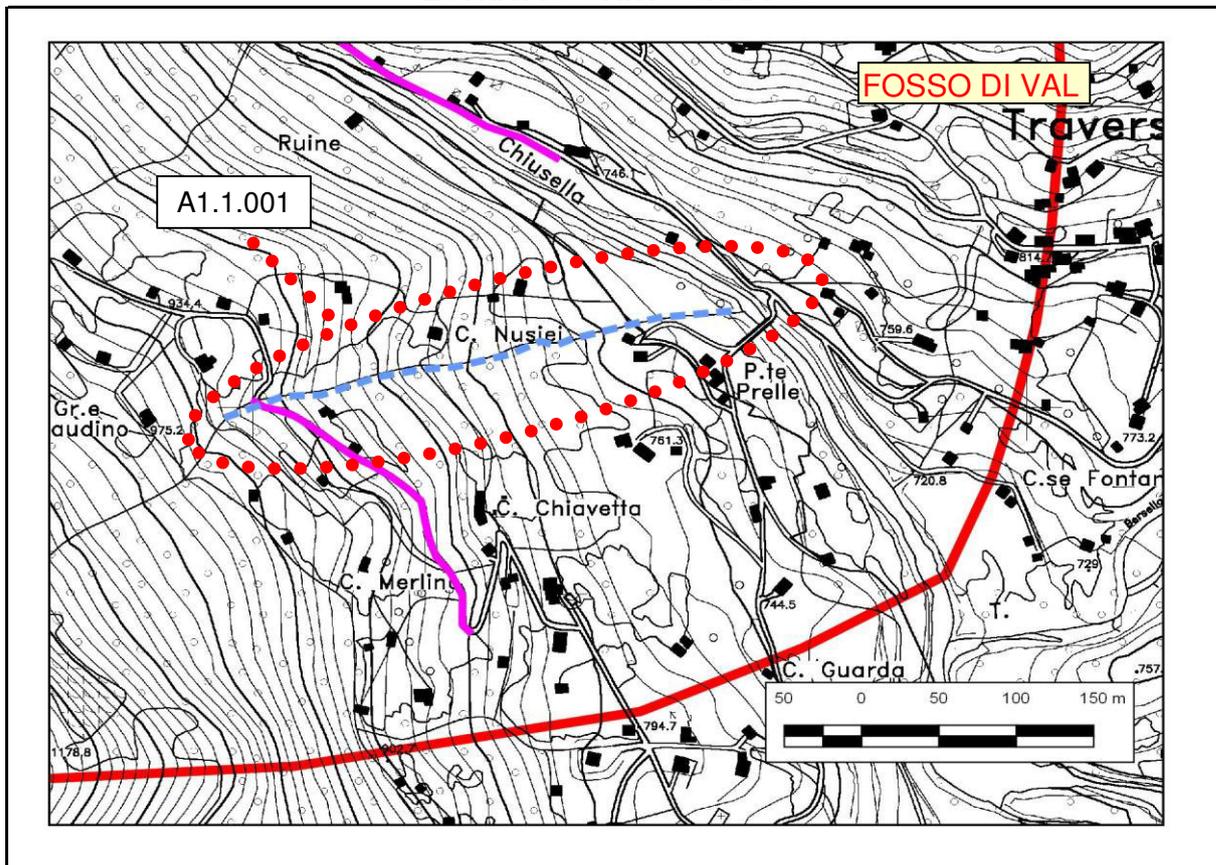
ESTRATTO CARTOGRAFICO

EX C. M. VALCHIUSELLA TO-35	<i>Bacino T. Chiusella alto</i> 04	INTERVENTO A1.1 001	COMUNE DI Vico Canavese
Gestione delle vegetazione riparia comprendente la rimozione dalle sponde e dagli alvei attivi della vegetazione arborea che è causa di ostacolo al regolare deflusso delle acque, salvaguardando, ove possibile, la conservazione dei consorzi vegetali che colonizzano in modo permanente gli habitat ripari e le zone di deposito alluvionale adiacenti

Il fosso di Val scorre sul versante a sud di Gr. Praudino e sfocia nel Torrente Chiusella in località Prella.

Il rio ha sponde naturali, incanalato per gli ultimi 200 m con muri in pietrame e fosso naturale; nella parte alta scorre in bosco, mentre nella parte terminale attraversa una zona di prati. Nella parte iniziale l'attraversamento è ostruito da vegetazione arbustiva ed erbacea e materiale litoide.

Partendo circa 50 m a monte dell'attraversamento della pista per Praudino e fino al Torrente Chiusella si effettuerà il decespugliamento della componente arbustiva ed erbacea, su una larghezza di 12 m alveo compreso; nelle operazioni di decespugliamento sarà fondamentale fare attenzione a preservare la rinnovazione arborea che nel frattempo è riuscita ad insediarsi in mezzo ai rovi. A monte dell'attraversamento sarà rimosso il materiale accumulato. Lungo tutto il rio saranno inoltre tagliate le piante morte o deperienti e il materiale legnoso ostruente l'alveo; il legname di risulta dovrà essere depezzato a lunghezza 1 m, allontanato dall'alveo e opportunamente accatastato in posizione tale da non costituire ostacolo al regolare deflusso delle acque e lasciato a disposizione dei proprietari.

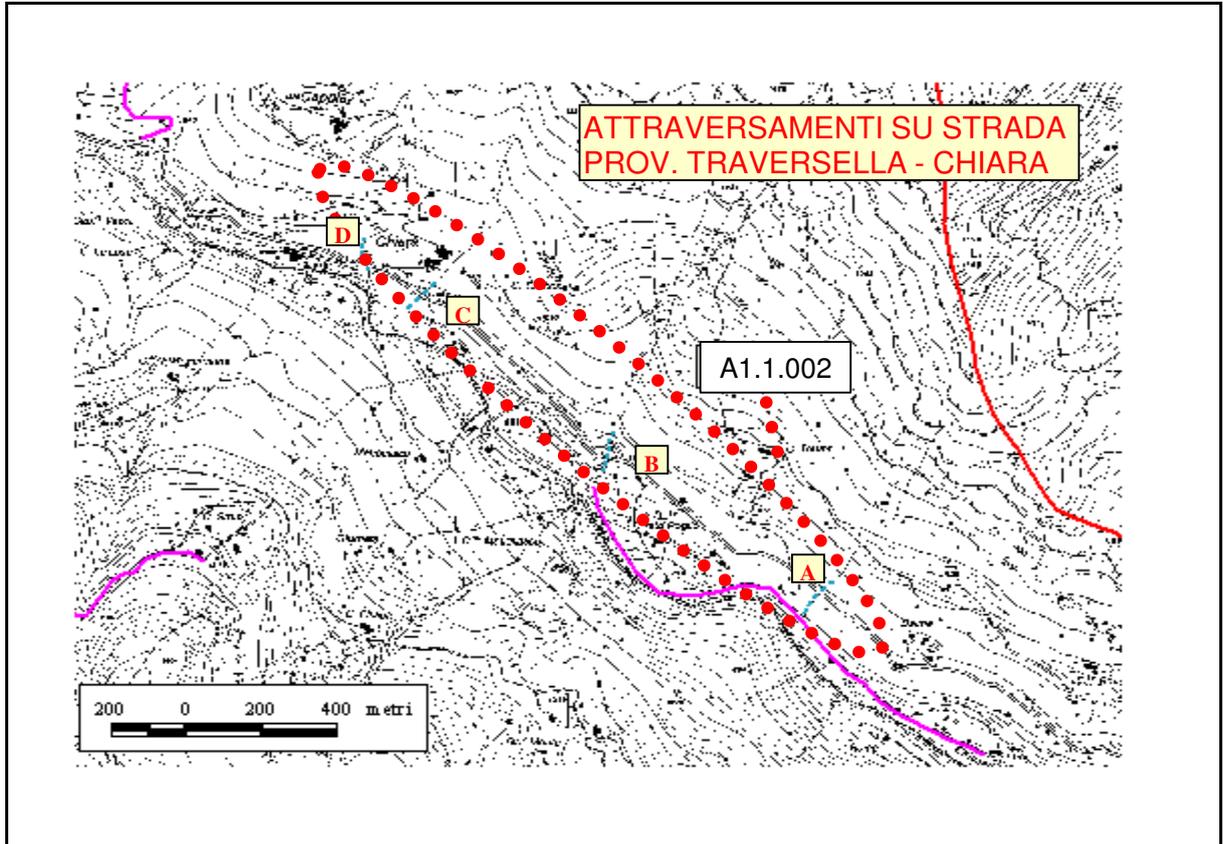
ESTRATTO CARTOGRAFICO

EX C. M. VALCHIUSELLA TO-35	<i>Bacino T. Chiusella alto</i> 04	INTERVENTO A1.1 002	COMUNE DI Traversella
Gestione delle vegetazione riparia comprendente la rimozione dalle sponde e dagli alvei attivi della vegetazione arborea che è causa di ostacolo al regolare deflusso delle acque, salvaguardando, ove possibile, la conservazione dei consorzi vegetali che colonizzano in modo permanente gli habitat ripari e le zone di deposito alluvionale adiacenti

Quattro attraversamenti localizzati lungo la strada provinciale tra Traversella e la località Chiara.
Gli attraversamenti sono individuati in cartografia; il primo è localizzato dopo le case in località Balme.

Gli attraversamenti a monte e a valle presentano vegetazione e accumulo di materiale che potrebbero ostacolare il deflusso delle acque.
L'attraversamento indicato con la lettera A è stato oggetto di recenti interventi di gestione della vegetazione.

L'intervento prevede la rimozione del materiale accumulato a monte degli attraversamenti: rifiuti, materiale lapideo, ramaglie, vegetazione erbacea e arbustiva; ove presente sarà rimosso il materiale legnoso che ostruisce l'alveo. Il legname di risulta dovrà essere depezzato e accatastato a disposizione dei proprietari.

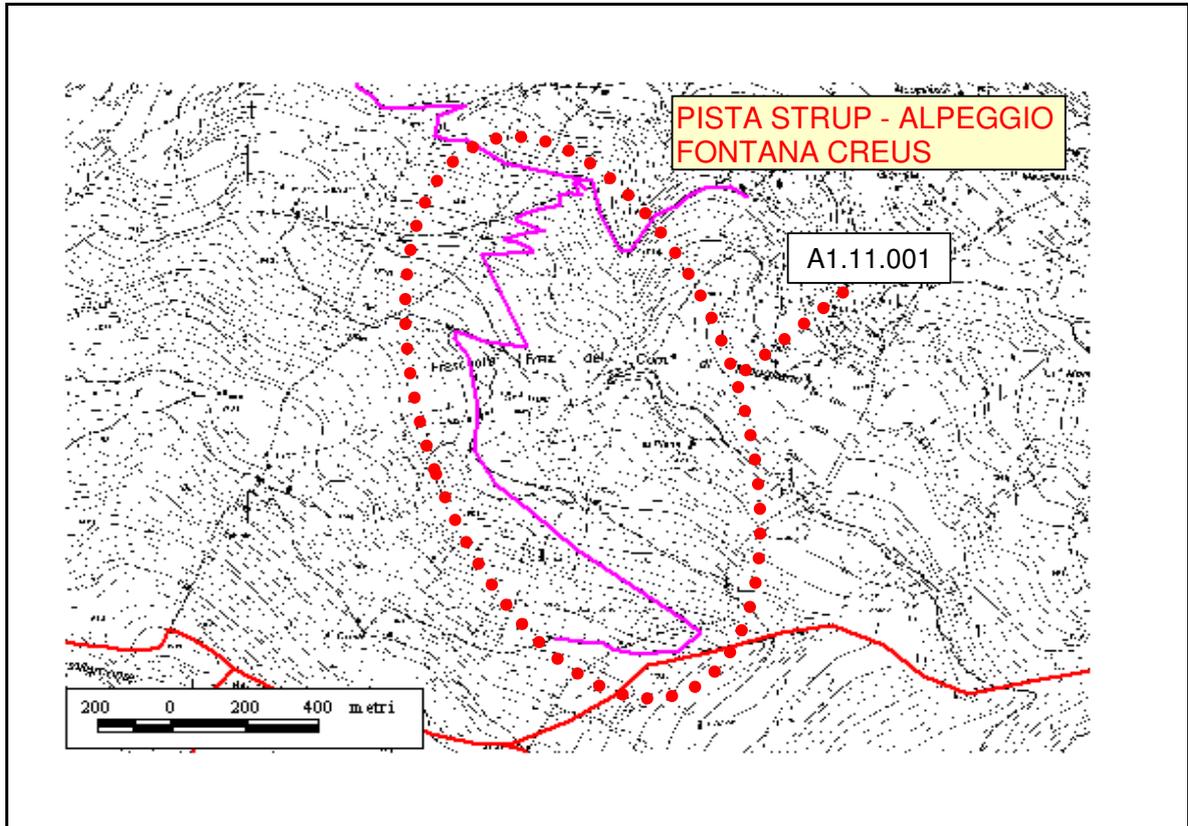
ESTRATTO CARTOGRAFICO

EX C. M. VALCHIUSELLA TO-35	<i>Bacino T. Chiusella alto</i> 04	INTERVENTO A1.11 001	COMUNE DI Meugliano
Manutenzione e ripristino di opere di sostegno e di drenaggio superficiale e reti di scolo sui versanti comprensivo di quelle localizzate lungo il sistema viario minore (piste, sentieri, strade agro-silvo-pastorali)

La pista conduce agli alpeggi del Comune di Meugliano (Alpe Fontana).

La pista agro-silvo-pastorale (sviluppo complessivo 2800 m) a fondo naturale roccioso stabile presenta una pendenza longitudinale molto elevata con numerosi tornanti di arroccamento nei primi 500 m; la cunetta longitudinale è presente a tratti, dove la larghezza della carreggiata lo permette, le cunette trasversali sono in profilato metallico; le scarpate, troppo ripide, presentano locali microframmenti che presso causano l'otturazione del fosso di monte; in alcuni tratti la vegetazione erbacea e arbustiva restringe la carreggiata.

Per la descrizione dei lavori si fa riferimento alla cartografia di dettaglio:
la localizzazione delle cunette trasversali in profilato metallico da 5 m sarà definita in sede di DL;
da A a B è prevista la posa di 11 cunette trasversali;
da B a C è prevista la posa di 6 cunette trasversali;
da C a D è prevista la posa di 15 cunette trasversali;
nel punto E è prevista la realizzazione di una cordamolle (6,5x4 m);
da E a F è prevista la posa di 2 cunette trasversali e lo scavo a mano della cunetta longitudinale;
nel punto F è prevista la realizzazione di una cordamolle (6x5 m);
da F a F1 (palificata) è prevista la posa di 3 cunette trasversali;
da F1 a G è prevista la posa di 4 cunette trasversali;
da A a G è prevista la sistemazione del fondo;
da G a H (Alpe Gias) sarà asportato il materiale accumulato a monte e a valle degli attraversamenti;
da H a L (Alpe Contessa Ricardi) è prevista la posa di 5 cunette trasversali;

nel punto L1 è prevista la realizzazione di una cordamolle (6x4 m);
da L a M è prevista la posa di 1 cunetta trasversale;
da M a N è prevista la posa di 1 cunetta trasversale e la sostituzione di 2 cunette danneggiate;
nel punto N è prevista la realizzazione di una palificata a doppia parete (2x1,5 m) lunga 23 m con drenaggi e piloti di ancoraggio, al di sopra della quale saranno poste palizzate in castagno (24 m totali);
da P a Q è prevista la posa di 1 cunetta trasversale;
nel punto S è prevista la sistemazione della palificata semplice esistente;
da N a Z si prevede il decespugliamento della vegetazione per una fascia di 1 m su ciascun lato;
da N a R si prevede la realizzazione di idrosemina sulla scarpata di monte;
da Q a W è previsto il ricarico con stabilizzato e la rullatura;
da L a W è prevista la pulizia manuale delle cunette trasversali esistenti e delle cunette longitudinali con escavatore, curando gli sfoghi dell'acqua sui tornanti.

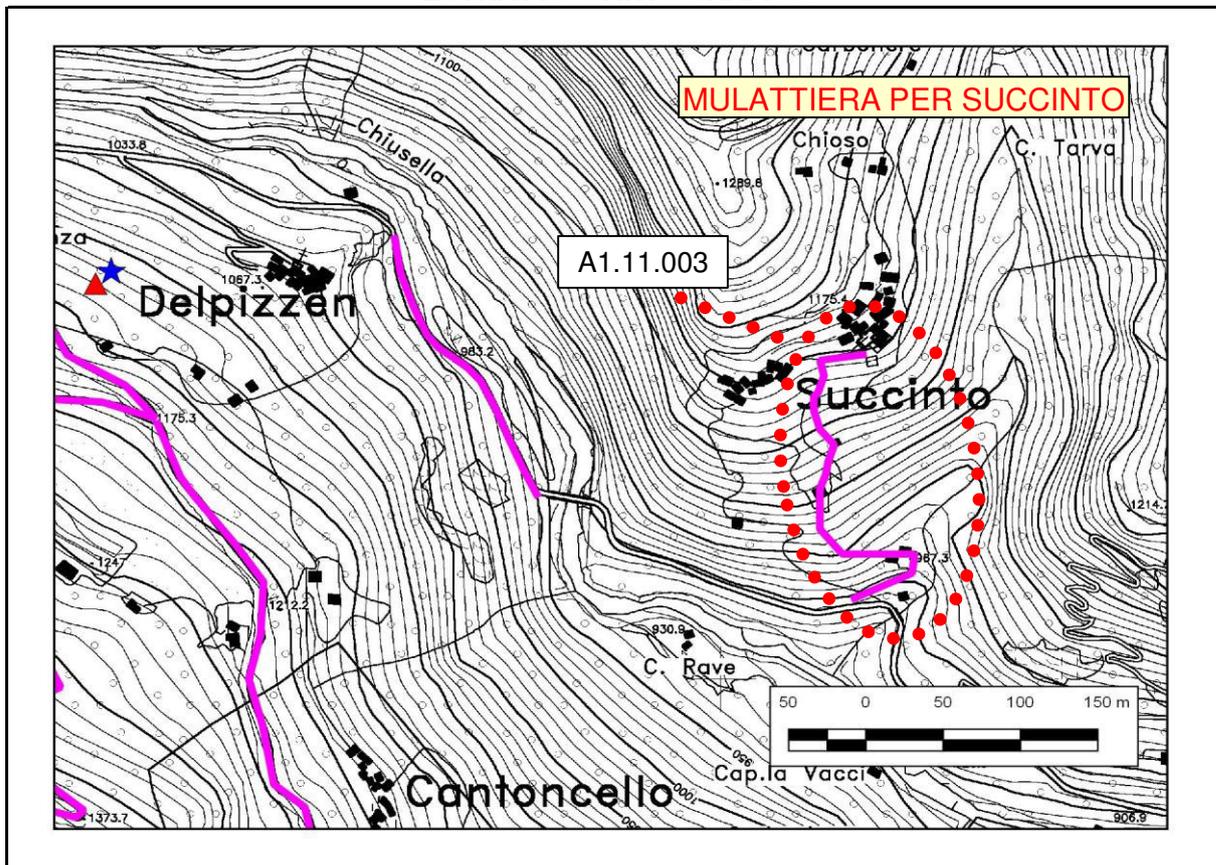
ESTRATTO CARTOGRAFICO

EX C. M. VALCHIUSELLA TO-35	<i>Bacino T. Chiusella alto</i> 04	INTERVENTO <u> </u> A1.11 003	COMUNE DI Traversella
Manutenzione e ripristino di opere di sostegno e di drenaggio superficiale e reti di scolo sui versanti comprensivo di quelle localizzate lungo il sistema viario minore (piste, sentieri, strade agro-silvo-pastorali)

Mulattiera per Succinto.

La mulattiera presenta localmente vegetazione che invade la sede, crescita di alberi sui muri a secco che provocano piccoli crolli, accumulo di foglie nei canali di scolo, ecc.

L'intervento prevede la manutenzione della mulattiera attraverso il taglio di alberi o arbusti cresciuti nei muretti e ritenuti in grado di danneggiarli, sistemazione manuale dei muretti danneggiati, pulizia e ripristino delle cunette di raccolta delle acque piovane. Il legname di risulta dovrà essere depezzato e accatastato a disposizione dei proprietari.

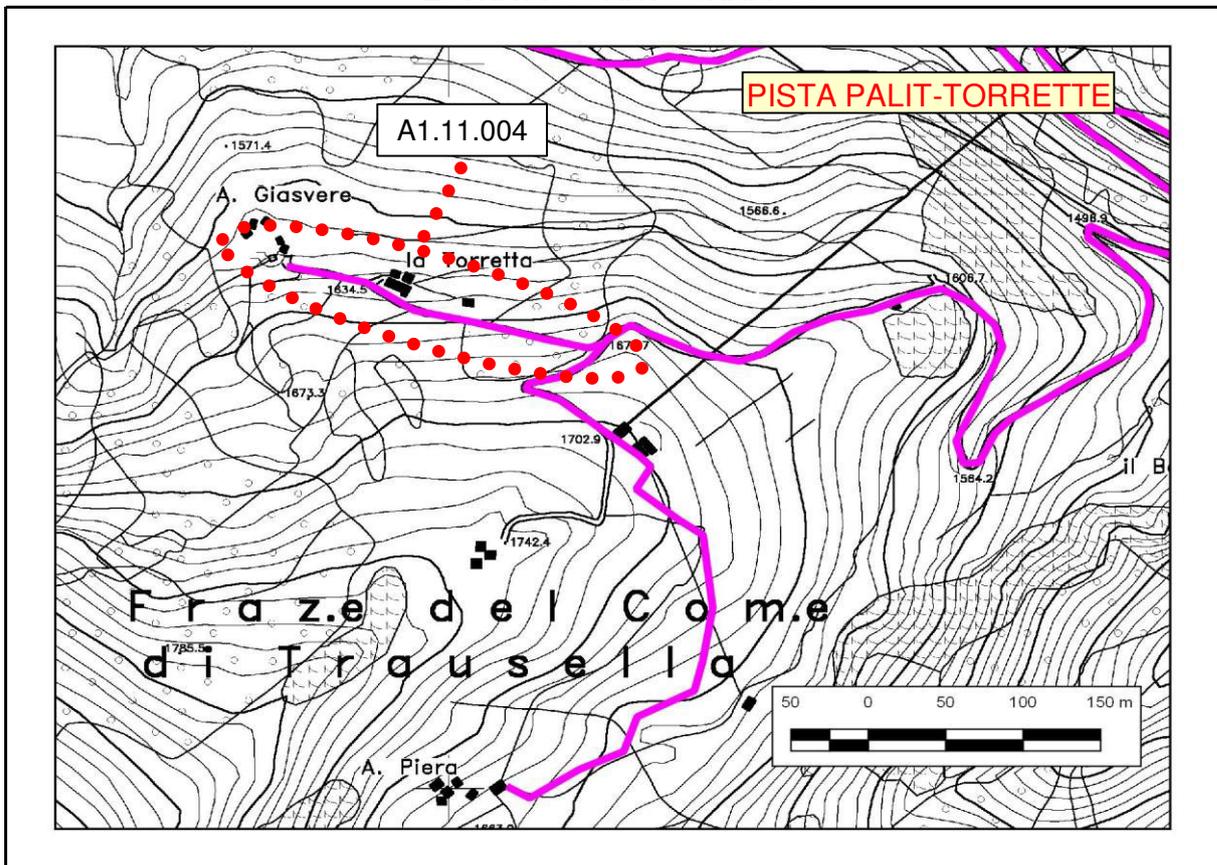
ESTRATTO CARTOGRAFICO

EX C. M. VALCHIUSELLA TO-35	<i>Bacino T. Chiusella alto</i> 04	INTERVENTO <u> </u> A1.11 004	COMUNE DI Trausella
Manutenzione e ripristino di opere di sostegno e di drenaggio superficiale e reti di scolo sui versanti comprensivo di quelle localizzate lungo il sistema viario minore (piste, sentieri, strade agro-silvo-pastorali)

La strada sterrata parte dalla strada di Palit a quota 1671 m s.l.m. e porta all'Osservatorio faunistico.

La strada sterrata ha fondo naturale e cunetta longitudinale in terra; sono inoltre presenti cunette trasversali in profilato metallico.

I lavori prevedono risezionamento della cunetta longitudinale e la pulizia delle cunette trasversali.

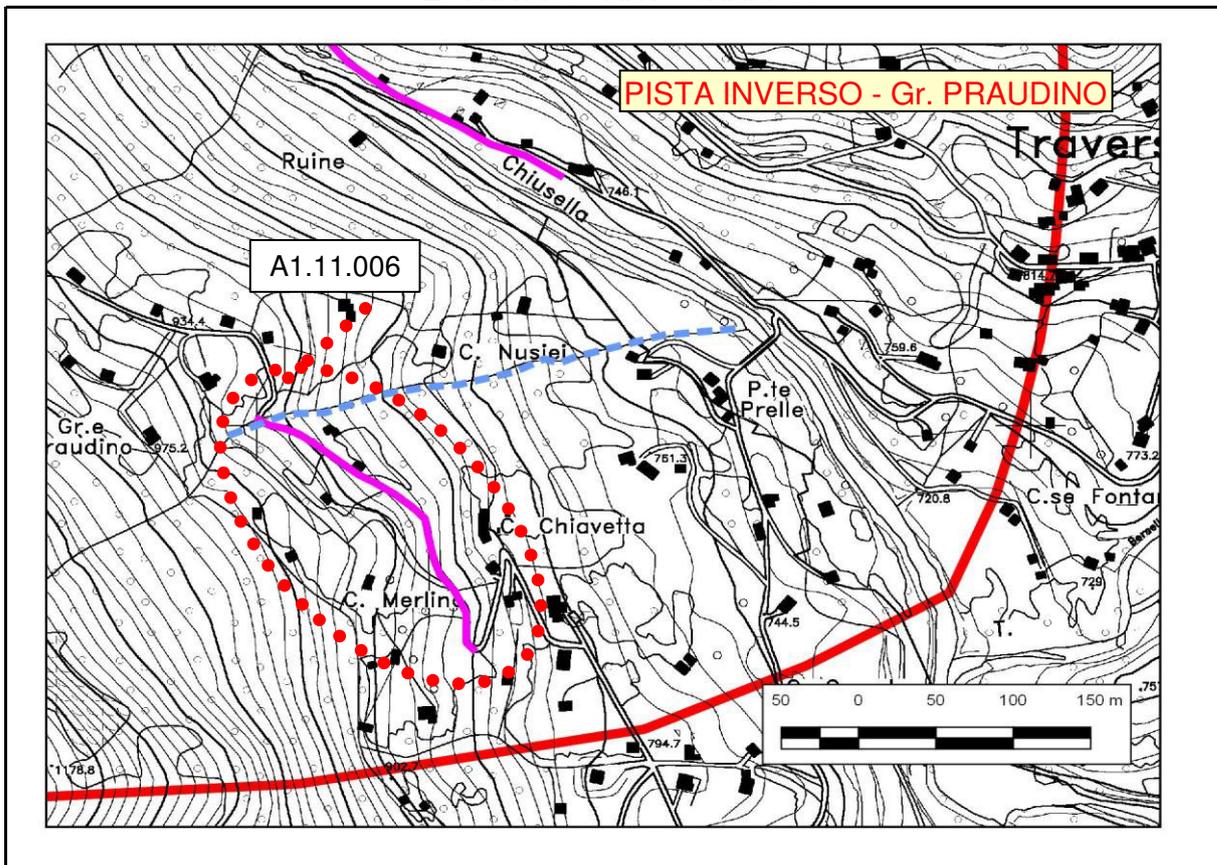
ESTRATTO CARTOGRAFICO

EX C. M. VALCHIUSELLA TO-35	<i>Bacino T. Chiusella alto</i> 04	INTERVENTO <u> </u> A1.11 006	COMUNE DI Vico Canavese
Manutenzione e ripristino di opere di sostegno e di drenaggio superficiale e reti di scolo sui versanti comprensivo di quelle localizzate lungo il sistema viario minore (piste, sentieri, strade agro-silvo-pastorali)

La strada dalla Frazione Inverso raggiunge la località Praudino.

La strada è asfaltata e presenta cunette trasversali in profilato metallico; la cunetta longitudinale è a tratti in terra e a tratti alla francese.

Si prevede il decespugliamento della componente erbacea e arbustiva sul lato di monte per un'ampiezza di 2 m, la pulizia della cunetta longitudinale, delle cunette trasversali e dei pozzetti.

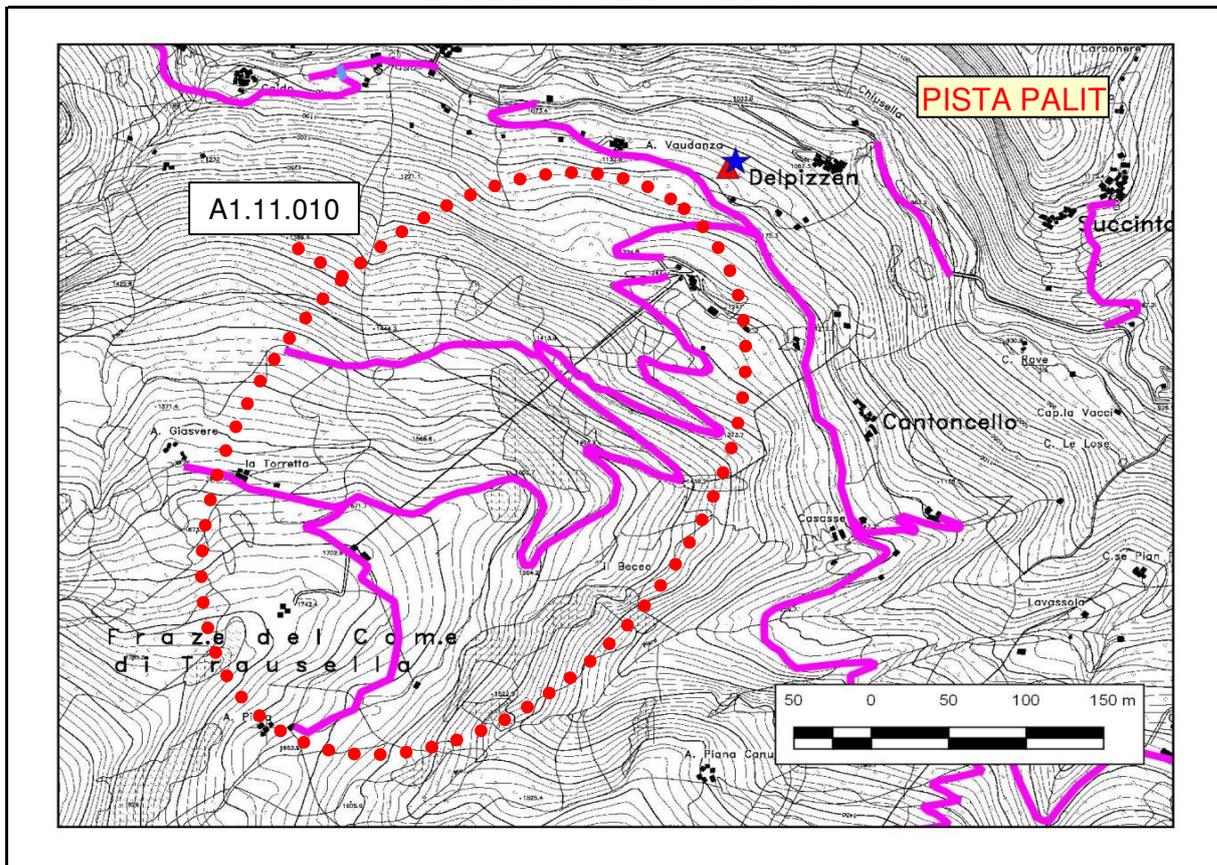
ESTRATTO CARTOGRAFICO

EX C. M. VALCHIUSELLA TO-35	<i>Bacino T. Chiusella alto</i> 04	<u>INTERVENTO</u> A1.11 010	COMUNE DI Trausella
Manutenzione e ripristino di opere di sostegno e di drenaggio superficiale e reti di scolo sui versanti comprensivo di quelle localizzate lungo il sistema viario minore (piste, sentieri, strade agro-silvo-pastorali)

La strada sterrata conduce all'arrivo della seggiovia di Palit e ai pascoli.

La strada sterrata ha fondo a tratti in cemento e cunetta longitudinale in terra; sono inoltre presenti cunette trasversali in profilato metallico in numero insufficiente; la vegetazione erbacea e arbustiva riduce la carreggiata.

Il tratto che raggiunge l'Alpe Piera è difficilmente percorribile anche con mezzo fuoristrada per i profondi solchi dovuti alla mancanza di cunette trasversali di regimazione delle acque.

Per la descrizione dei lavori si fa riferimento alla cartografia di dettaglio:

la localizzazione dei battuti in cemento e delle cunette trasversali in profilato metallico da 5 e 10 m sarà definita in sede di DL;

da A all'Alpe Piera si prevede la sistemazione del fondo e posa di 15 cunette trasversali;

nel punto A sarà realizzato un battuto di cemento (21x3,5 m);

nel punto B sarà realizzato un battuto di cemento (70x3,5 m);

nel punto C sarà posata una doppia cunetta trasversale per lo scolo dell'acqua raccolta dalla cunetta longitudinale;

nel punto D sarà posata una doppia cunetta trasversale per lo scolo dell'acqua raccolta dalla cunetta longitudinale;

nel punto E sarà posata 1 cunetta trasversale per lo scolo dell'acqua raccolta dalla cunetta longitudinale;

dal punto F a salire sarà realizzato un battuto di cemento (60x3,5 m);

da A a F saranno posate 18 cunette trasversali;

da F a F1 saranno posate 14 cunette trasversali; da F1 a F2 saranno posate 10 cunette trasversali; da

F2 a F3 saranno posate 4 cunette trasversali;

prima del punto G è presente ristagno, si prevede la sistemazione del fondo e la posa di 2 cunette trasversali;

nel punto G sarà realizzato un battuto di cemento (89x3,5 m) e saranno posate 5 cunette trasversali;

nel punto L sarà realizzato un battuto di cemento (36x3,5 m) e saranno posate 4 cunette trasversali;

nel punto M saranno posate 3 cunette trasversali da 10 m;

si prevede inoltre il decespugliamento della vegetazione a lato della pista e il taglio di alberi invadenti la carreggiata, il risezionamento della cunetta longitudinale e la pulizia delle cunette trasversali.

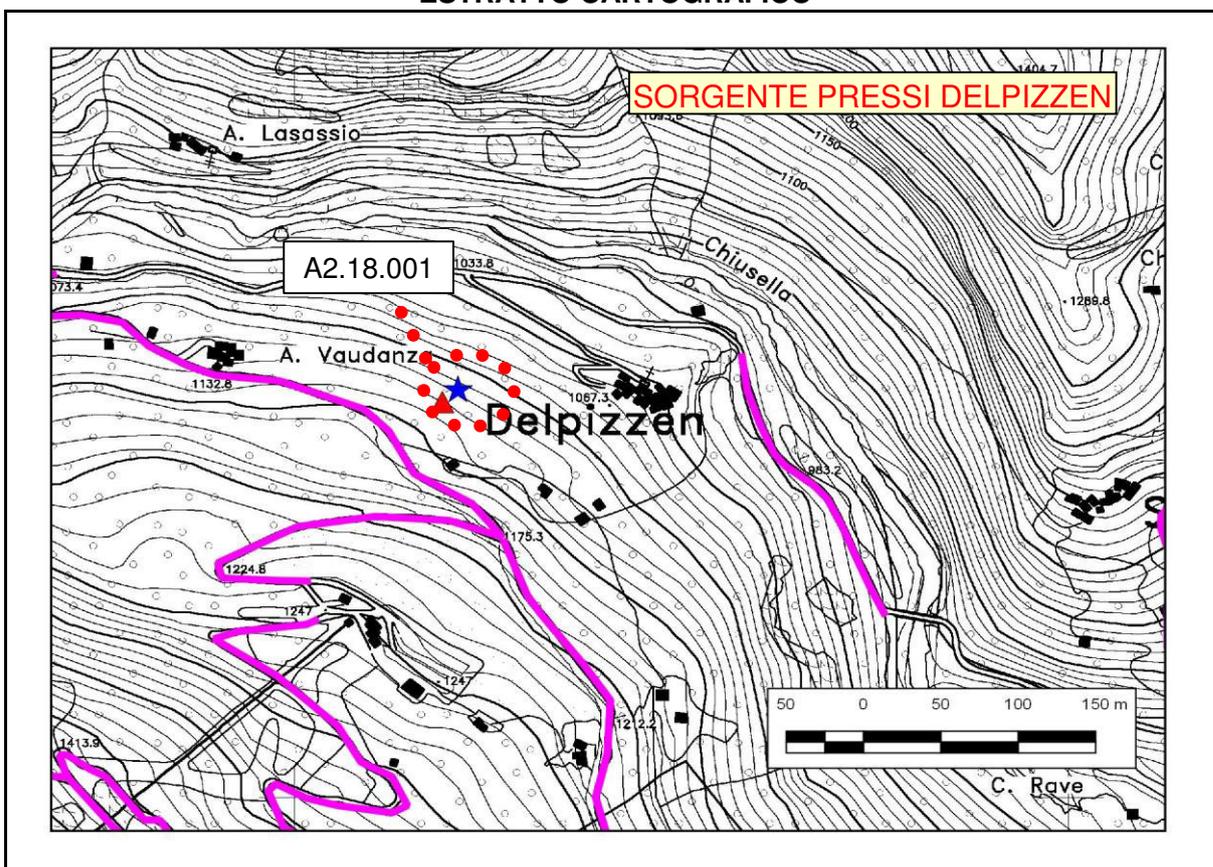
ESTRATTO CARTOGRAFICO

<p>EX C. M. VALCHIUSELLA TO-35</p>	<p>Bacino T. Chiusella alto 04</p>	<p>INTERVENTO ★ A2.18 001</p>	<p>COMUNE DI Traversella</p>
<p>Interventi di manutenzione delle opere di captazione sottese da reti acquedottistiche al servizio del territorio montano, compresi gli interventi finalizzati alla definizione, messa in sicurezza, e manutenzione delle aree di salvaguardia delle opere di captazione secondo il disposto del Regolamento regionale 11 dicembre 2006, n. 15/R</p>

La sorgente è localizzata a ovest della località Delpizzen, lungo il sentiero che dall'abitato conduce alla località Durando (su CTR Alpe Vaudanza).

L'area di sorgente è recintata con rete metallica ed è invasa da vegetazione erbacea e arbustiva.

L'intervento prevede il decespugliamento della vegetazione presente all'interno della recinzione e di quella lungo il perimetro esterno e l'eventuale taglio di piante pericolanti.
